**AUDITORÍA DE SEGURIDAD VIAL EN LA VÍA PANZALEO-
MULALILLO-CUSUBAMBA, DE LA PROVINCIA DE COTOPAXI,
PERÍODO 2022-2023**

Trabajo de Integración Curricular

Tipo: Proyecto de Investigación

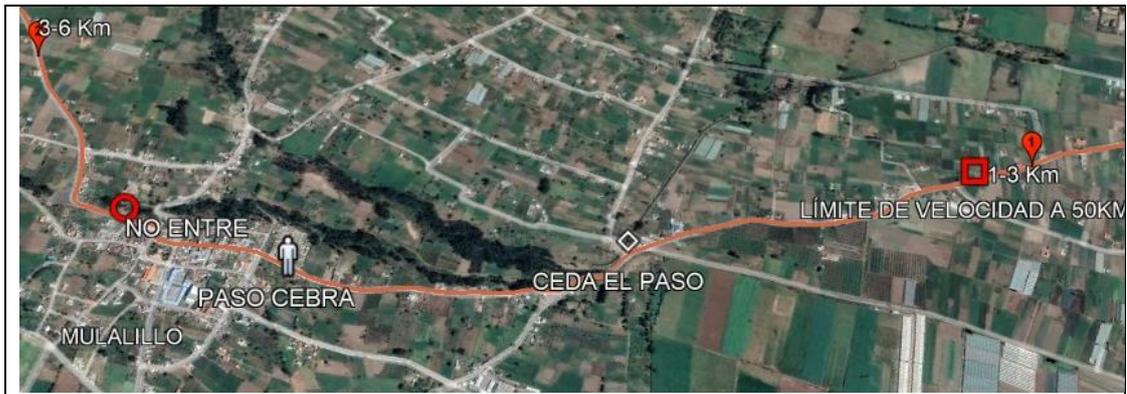
Tramo: 0-3 Km			
Ilustración			
Icono	Significado	Ubicación	
		Latitud	Longitud
	Pare	1° 4'1.26"S	78°36'1.04"O
	Límite de velocidad 50 Km/h	1°4'26.78"S	78°36'12.78"O
	Intersección en T	1° 4'39.49"S	78°36'29.02"O
	Vía sinuosa primero a la izquierda	1°4'13.42"S	78°35'59.23"O
	Ascenso pronunciado	1°4'10.90"S	78°36'1.82"O
Tramo: 3-6 Km

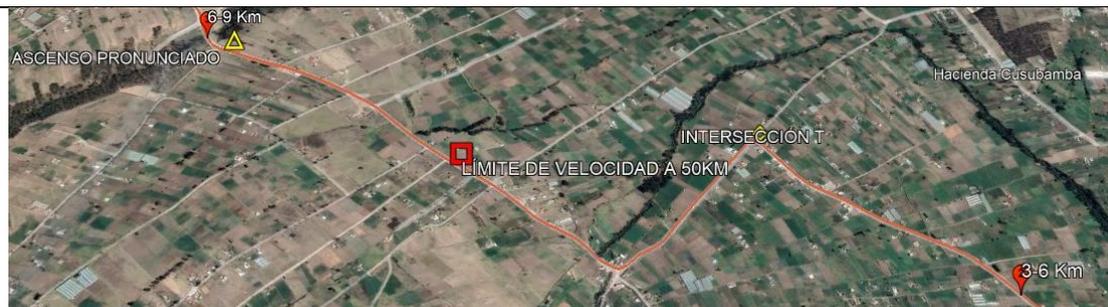
Tramo: 6-9 Km

Icono	Significado	Ubicación	
		Latitud	Longitud
	Intersección en T	1°5'11.32"S	78°38'24.13"O
	Límite de velocidad a 50 Km/h	1°5'19.59"S	78°38'51.23"O
