ESCUELA SUPERIOR POLITÉCNICA DE CHIMBORAZO
FACULTAD DE ADMINISTRACIÓN DE EMPRESAS
CARRERA GESTIÓN DEL TRANSPORTE

**“AUDITORÍA DE SEGURIDAD VIAL PARA LA VÍA E-20,
PAPALLACTA-CUYUJA-BAEZA, PROVINCIA DE NAPO
(37KM)”.**

Trabajo de Titulación

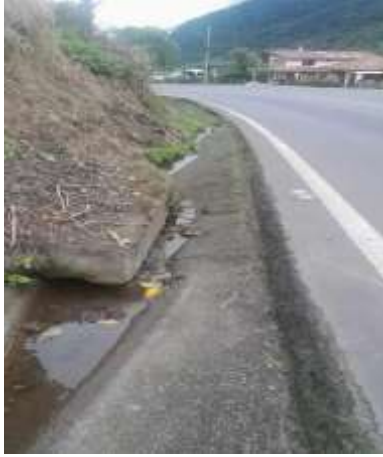
0+160 - 0+200	x		
	0+450 - 0+750		x	
	1+450 - 1+460	x		
	2+020 - 2+130	x		
	2+080 - 2+100		x	
	4+420 - 4+490	x		
	4+500 - 4+600		x	
	8+790 - 8+890	x		
	9+370 - 9+450		x	
	9+800 - 9+850		x	
	9+880 - 9+900		x	
	10+050 - 10+100		x	
	10+090 - 10+100	x

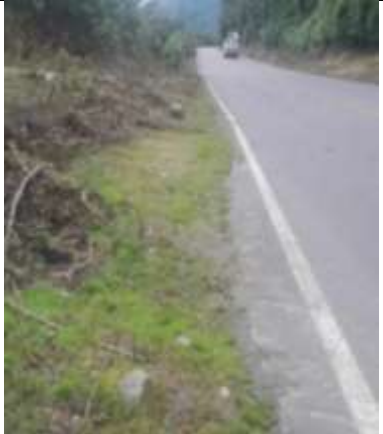
19+700 - 19+820	x

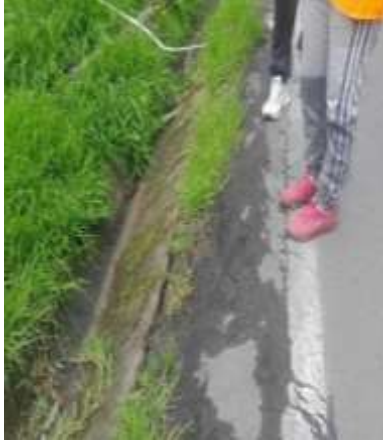
0+120 - 0+140		x	
	1+450 - 1+500		x	
	1+630 - 1+640	x		
	3+600 - 3+700	x		
	4+420 - 4+490	x		
	4+500 - 4+600	x		
	5+000 - 5+250		x	
	8+300 - 8+350		x	
	8+790 - 8+890	x		
	9+360 - 9+450		x	
	9+880 - 9+900		x	
	10+370 - 10+400		x

Capa de rodadura	Presencia de baches hundimientos, fisuras.	Realizar trabajos de parchado y bacheo de la calzada.
Cunetas	Vegetación y daño en su infraestructura.	Realizar la debida limpieza de la vegetación.

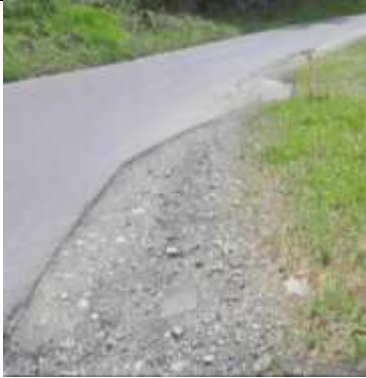
27+000 - 27+010		x	
	29+100 - 29+120		x	
	30+100 - 30+130		x	
	30+200 - 30+210		x	
	30+700 - 30+800		x	
	31+670 - 31+895		x	
	32+200 - 32+300		x	
	32+350 - 32+360		x	
	32+700 - 32+750		x	
Ausencia de cunetas en la vía.	35+640 - 35+660	x		 
	0+300 - 0+380		x	
	5+900 - 6+000	x		
	7+150 - 7+180		x	
	11+200 - 11+320		x	
	12+050 - 12+380		x	
	13+750 - 13+800		x	
	14+220 - 14+270		x	
	14+880 - 14+900		x	
	15+400 - 15+415	x		
	15+800 - 15+825		x	 
	15+920 - 15+990		x	
	16+000 - 16+020		x	
	16+780 - 16+900		x	
	17+000 - 17+065		x	
	20+100 - 20+150		x	
	20+800 - 20+850		x	
	24+210 - 24+350		x

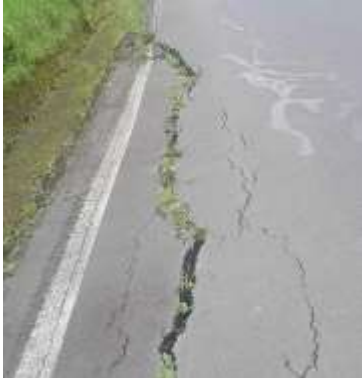
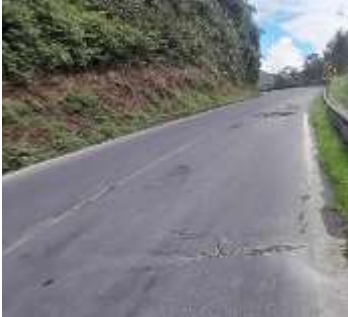
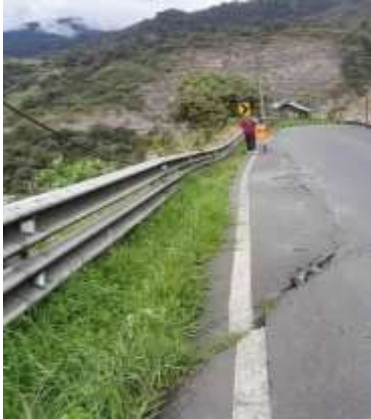
Problema	Abscisas	Lado		Foto
		Izquierdo	Derecho	
Imperfecciones a lo largo de vía (baches, fisuras, hundimientos)	0+000 - 0+010	x	x

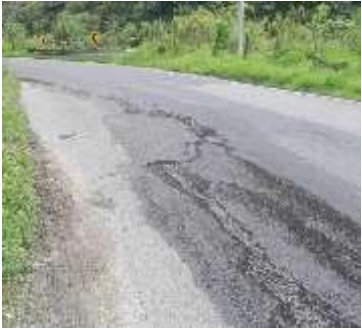
22+250 - 22+310		x	
	22+820 - 22+950	x		
	23+200 - 23+210		x	
	23+250 - 23+290		x	
	24+100 - 24+110	x	x	
	24+210 - 24+350		x	
	24+820 - 24+830		x	
	26+300 - 26+350		x	
	28+300 - 28+380		x	
	28+490 - 28+550		x	
	29+800 - 29+970		x	
	31+450 - 31+470		x	
	32+090 - 32+100		x	
	33+450 - 33+500		x	
	34+500 - 34+580		x	
Obstáculos presentes en la capa de rodadura	36+200 - 36+350	x

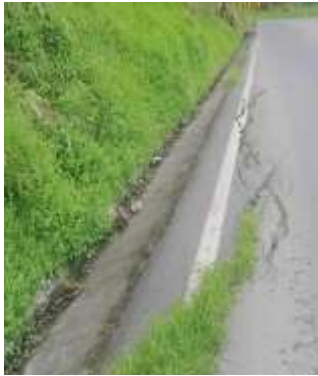
Berma con daños físicos (hundimientos, fisuras, baches).	2+080 - 2+100		X

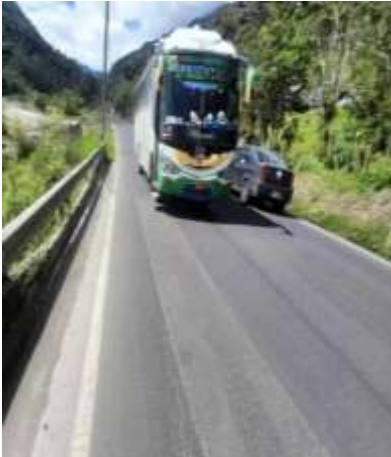
Problema	Abscisas	Lado		Foto
		Izquierdo	Derecho	
Problemas de delimitación para diferenciar carriles.	5+250 - 5+620	x	x	 
	6+000 - 6+200	x	x	
	9+400 - 9+560	x	x	
	9+800 - 9+900	x	x	
	10+100 - 11+000	x	x	
	14+200 - 15+000	x	x	
	15+250 - 15+400	x	x	
	15+400 - 15+500	x	x	
	17+000 - 17+200	x	x	
	19+400 - 19+500	x	x	
20+750 - 20+800	x	x

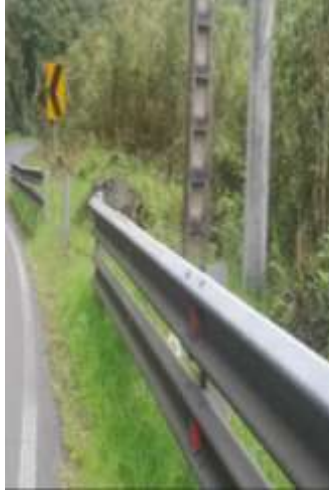
Problema	Abscisas	Lado		Foto
		Izquierdo	Derecho	
Deterioro de las barreras de contención.	1+630 – 1+700		X	 
	4+200 – 4+230		X	
	6+100 – 6+120		X	
	7+300 – 7+315		X	
	8+710 – 8+730		X	
	8+750 – 8+820	X		
	9+350 – 9+400		X

Tramo	Problemática	Solución
1+630 - 1+700	Imperfecciones y deterioro de las barreras de contención	Reemplazar aquellas barreras que ya no sirven o se encuentran en mal estado en el lado derecho de la vía para garantizar la seguridad de la circulación vehicular, dado que, en el lado derecho de la vía la mayor parte está formado por abismos que llevan directamente al río Papallacta además que en ciertos tramos encontramos tuberías pertenecientes a los oleoductos de GLP.
4+200 - 4+230		
6+100 - 6+120		
7+300 - 7+315		
8+710 - 8+730		
8+750 - 8+820		
9+850 - 9+900		
11+200 - 11+290		
12+400 - 12+460		
15+300 - 15+325		
15+400 - 15+415		
16+200 - 16+240		
16+610 - 16+620		
19+880 - 19+900		
20+100 - 20+150		
20+100 - 20+200

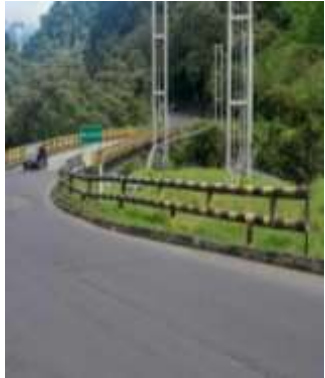
24+000 – 24+020		x	
	25+100 – 25+130		x	
	25+710 – 25+730		x	
	26+700 – 26+710		x	
	26+850 – 27+000		x	
	26+860 – 26+900		x	
	29+170 – 29+200		x	
	29+240 – 29+255		x	
	30+550 – 30+700		x	
	32+250 – 32+270		x	
	32+700 – 32+780		x	
	33+000 – 33+030		x	
	33+170 – 33+250		x	
	33+300 – 33+350		x	
Las barreras de contención no cumplen con las especificaciones de diseño.	36+200 - 36+240	x	x

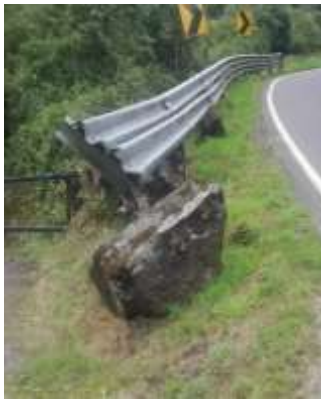
32+700 - 32+780		x	
Terminales de barrera en mal estado.	1+450 - 1+500		x

Las barreras de contención en la vía de estudio que muestran defectos en su infraestructura tienen una longitud total de 1.53 km, representando un 4.14%. De manera similar, las barreras de contención que no cumplen con las especificaciones de diseño totalizan 0.04 Km, equivalente al 0.11%. Además, se identificaron tramos de barreras de contención sin todos sus elementos reflectantes y con terminales en mal estado, sumando 0.42 Km y 0.25 Km, respectivamente, con porcentajes del 1.12% y 0.68%. Estos datos consideran el total de la vía de estudio, que comprende una longitud de 37 Km.

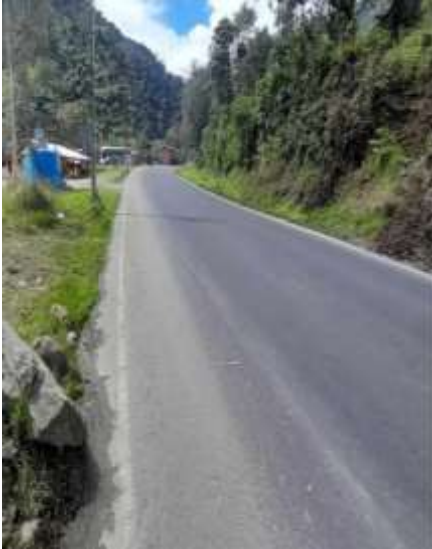
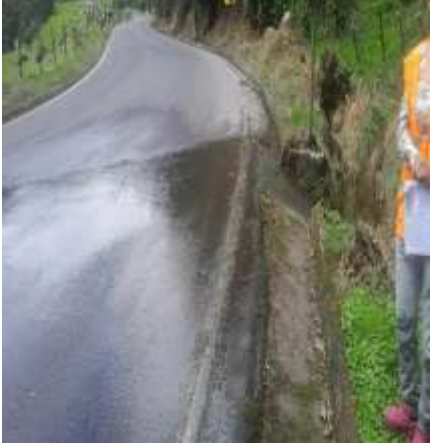
Tabla 4-8: Estado actual de la señalética horizontal

Problema	Tramo	Foto
Desgaste de líneas separadoras de carril y berma.	5+090 - 5+250

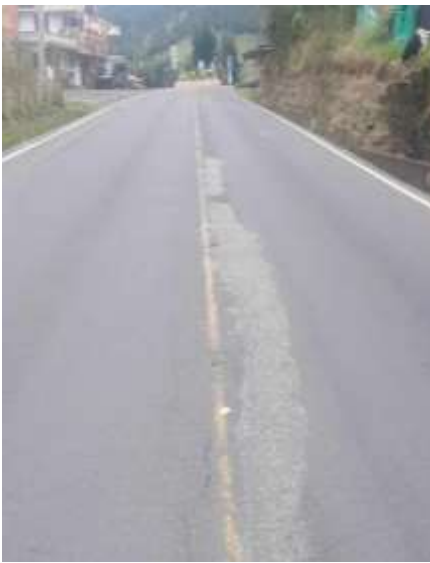
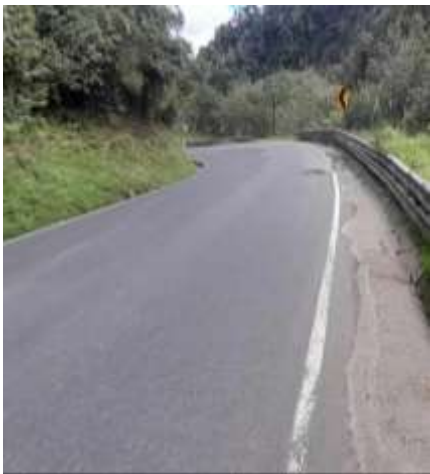
29+820 - 29+900	
	29+995 - 30+000	
	30+000 - 30+100	
	30+500 - 30+900	
	30+850 - 30+900	
	31+400 - 31+650	
	33+000 - 33+250	
	33+250 - 33+500	
	34+150 - 34+200	
	34+400 - 34+800	
	35+000 - 35+050	
No cumple con las especificaciones técnicas (color, forma).	7+100 - 7+350 36+000 - 37+000	
No existe las respectivas tachas en la berma y línea de carril	0+100 - 0+580

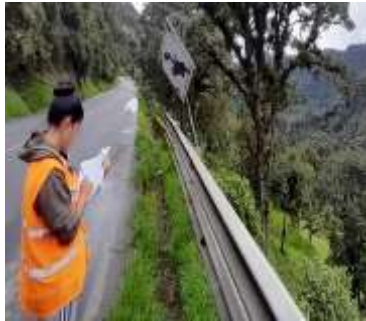
Tabla 4-9: Situación actual de la señalética vertical

Problema	Abscisas	Lado		Foto
		Izquierdo	Derecho	
Señalética no cumple con las especificaciones de ubicación.	0+075		x

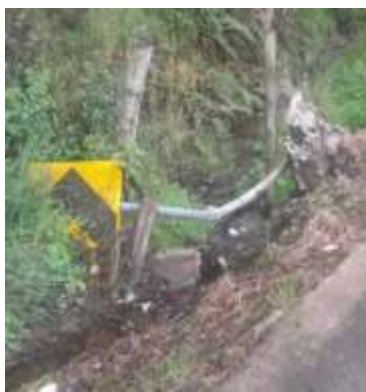
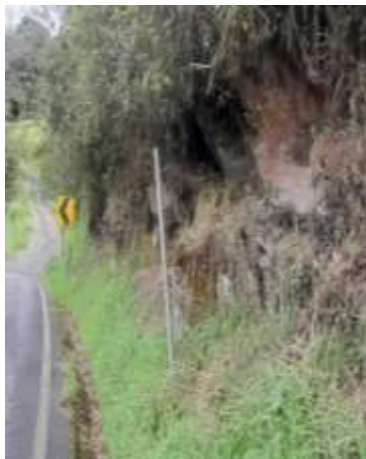
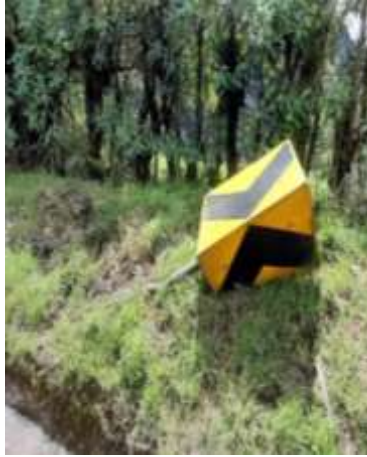
20+920		x	
	23+300	x		
	26+180		x	
	26+250		x	
Señalética en mal estado.	0+390	x

La señalética vertical no cumple con las especificaciones técnicas de ubicación en un total de 1725 m (1.73 km) representando el 4.7% del estudio del tramo, el total de señalética deteriorada y en mal estado corresponde a un total de 20965 m (57km) teniendo un porcentaje elevado del

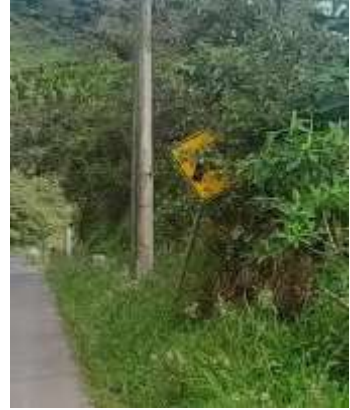
27+500	x			
	27+520	x			
	27+850	x			
	28+840	x			
	29+000		x		
	29+170		x		
	29+230	x			
	30+010		x		
	30+700		x		
	31+250	x			
	32+900		x		
	33+100	x			
	33+400	x			
	33+700	x			
	33+760	x			
	34+200		x		
No se puede observar fácilmente la señalética.	36+000	x	x

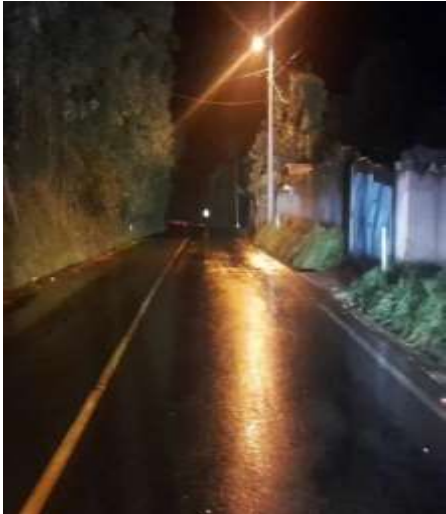
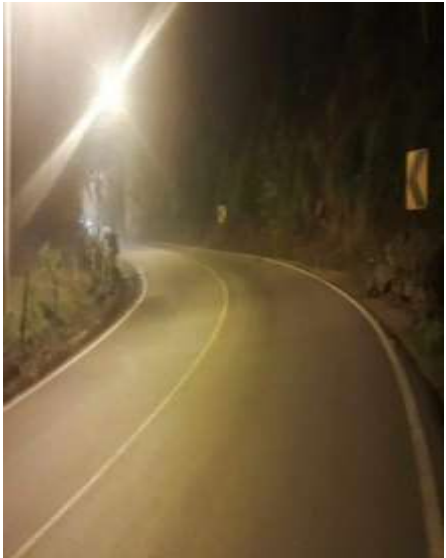
Tabla 4-11: Estado actual de la iluminación

Problema	Abscisas	Lado		Foto
		Izquierdo	Derecho	
Existencia del servicio de alumbrado público.	0+000 - 0+600		x

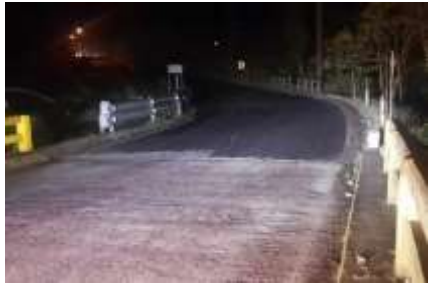
30+800 - 31+000		x	
	33+200 - 33+850	x	x	
	34+000 - 35+000		x	
Sin suficientes elementos reflectivos (tachas) para berma y carril durante la noche.	0+000 - 7+000	x	x

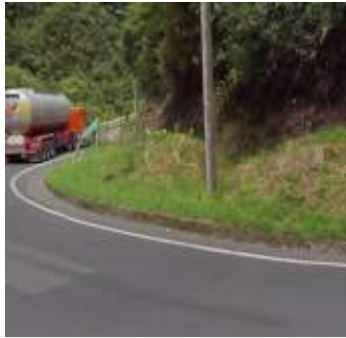
Tabla 4-12: Estado actual de los puentes

Problema	Abscisas	Lado		Foto
		Izquierdo	Derecho	
No existe señalética vertical que indica aproximación a puentes.	2+850		x

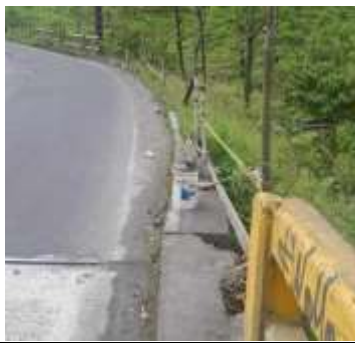
10+380	x		
	14+800		x	
	16+450	x	x	
	27+500		x	
	36+000	x	x	
Carencia de los sistemas de contención para detener vehículos.	8+700	x	x	
	15+450	x	x	
	19+400	x	x	
	26+200	x	x	
	27+550	x	x	
	33+400	x	x

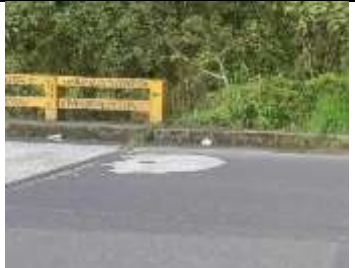
Desperfectos en el hormigón (fisuras o baches).	8+700	x	x

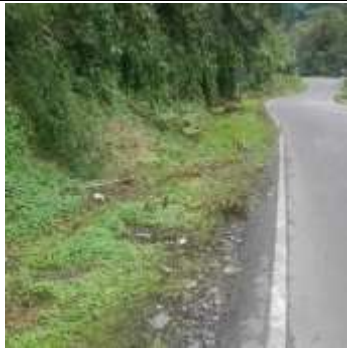
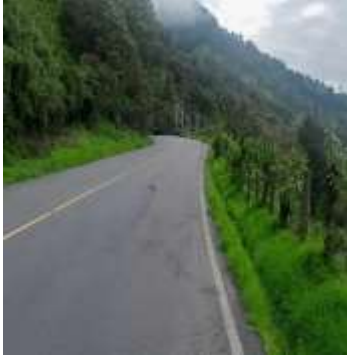
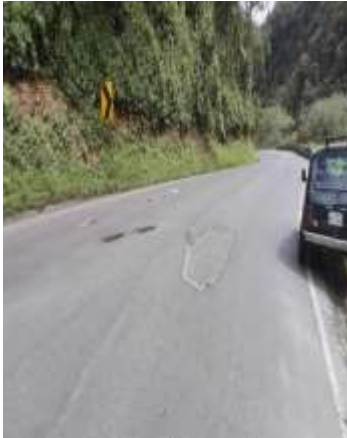
Tabla 4-14: Situación actual de los postes delineadores

Problema	Abscisas	Lado		Foto
		Izquierdo	Derecho	
Existencia de los postes delineadores.	1+040 – 1+450	x	x

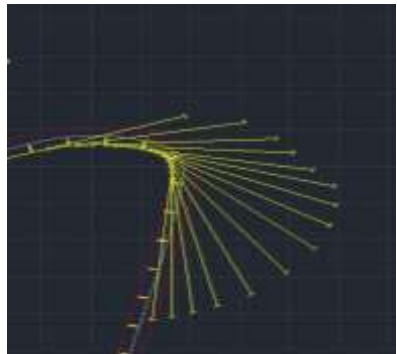
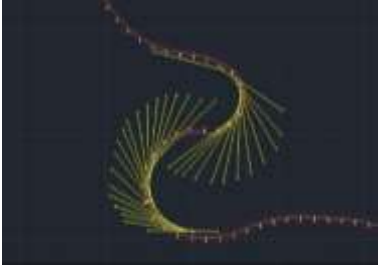
Tabla 4-15: Situación actual de la distancia de visibilidad de bajada

Problema	Abscisas	Foto
No cumple la distancia de visibilidad bajada.	0+400 – 0+583

Parámetro	Problema	Solución
Distancia de visibilidad de parada	No cumple con lo establecido dentro de la normativa.	Reducir la velocidad por medio de señalética vertical regulatoria de velocidad máxima (40Km/h).
Radio de curvatura		
Señalización vertical	Señalética deteriorada e inexistente.	Renovar la señalética informativa lado derecho e implementar una señal regulatoria de REDUZCA LA VELOCIDAD. Lado izquierdo, reubicar la señalética informativa e implementar señalética preventiva de aproximación a puente.

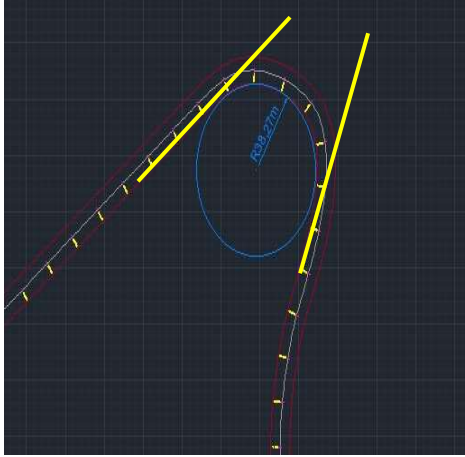
Tabla 4-16: Radios de curvatura de la situación actual

La vía consta de un peralte del 10% y velocidad de diseño de 60km/h, en donde, su radio según lo que especifica la normativa debería ser de 115m, para el cálculo del radio de curvatura fue necesario emplear la herramienta Autodesk (AutoCAD) 2022, para lo cual es necesario el trazo de dos rectas perpendiculares acorde al trazado vial, posteriormente se traza un círculo según el giro de curvatura de la vía.

Problema	Abcisas	Foto
No cumple con el radio de curvatura.	0+400 – 0+583

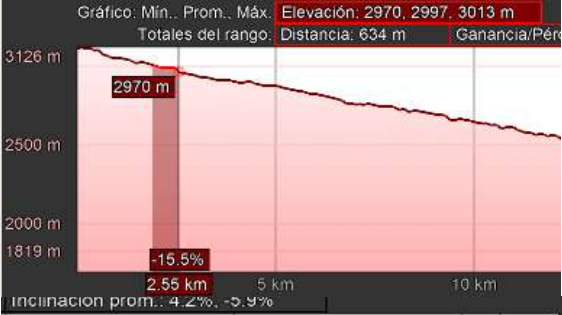
Tabla 4-17: Pendientes de la vía de estudio

A partir de la abscisa 0+510 hasta 0+547 tiene una pendiente del -18.8%.
	Desde la abscisa 0+583 hasta la 0+600 tiene una pendiente de -23.4%.
	Desde la abscisa 0+600 hasta la 0+670 tiene una pendiente de -13.8%.
	Desde la abscisa 1+350 hasta la 1+420 tiene una pendiente de -12.6%.
	Desde la abscisa 1+930 hasta la abscisa 1+970 tiene una pendiente de -9.2%.
	Desde la abscisa 2+440 hasta la 2+510 tiene una pendiente de -19.3%.
	Desde la abscisa 4+400 hasta la 4+450 tiene una pendiente de -9.4%.
	Desde la abscisa 6+560 hasta la 6+630 tiene una pendiente de -13.1%.
	Desde la abscisa 6+700 hasta la 6+740 tiene una pendiente de -10.2%.
	Desde la abscisa 7+980 hasta la 8+020 tiene una pendiente de -12.2%.
	Desde la abscisa 9+260 hasta la 9+330 tiene una pendiente de -16.6%.
	Desde la abscisa 9+400 hasta la 9+420 tiene una pendiente de -10.9%.
	Desde la abscisa 9+950 hasta la 10+00 tiene una pendiente de -9.6%.

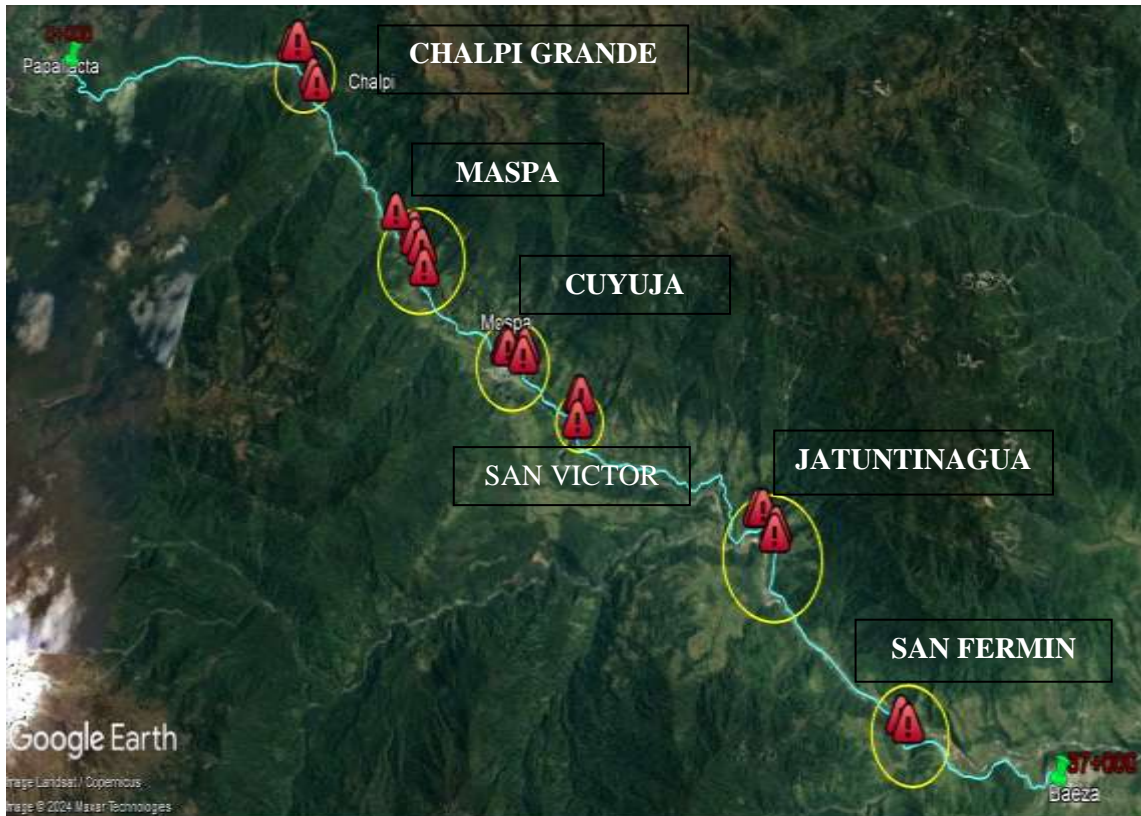
Ilustración 4-5: Puntos negros de la vía y número de siniestros.

Con ayuda de las autoridades del ECU 911 de la ciudad de Quito, misma que tiene jurisdicción con la provincia de Napo, se pudo identificar una cifra de 6 puntos negros, en donde del total de siniestros mencionados anteriormente (361), verificamos dentro de estos, un total de 89 siniestros ya que los demás están fuera del alcance del tramo de estudio.

Según la información brindada por parte del ECU 911 de la ciudad de Quito, se consideró un total de 6 puntos negros en donde sus principales problemas son el deterioro de la señalética tanto vertical como horizontal, además de la inexistencia de alumbrado público, postes delineadores, y el diseño geométrico de la vía no cumple con lo establecido en la normativa vigente ecuatoriana. Con todo lo mencionado anteriormente podemos concluir que, para mejorar los niveles de seguridad en la vía es de vital importancia que las autoridades realicen un continuo mantenimiento enfocado a la limpieza de su infraestructura, mejoramiento de señalética vertical y horizontal, y la continua implementación de alumbrado público y elementos delineadores para mejorar la iluminación en la vía.
