“ANÁLISIS DE MODOS DE FALLA PARA MEJORAR LA FIABILIDAD EN LOS MOTORES CATERPILLAR SERIE 3500 DE LA ESTACIÓN GUANTA BLOQUE 56 DE LA EMPRESA PETROAMAZONAS EP”

Trabajo de Titulación modalidad Proyectos de Investigación y Desarrollo, presentado ante el Instituto de Postgrado y Educación Continua de la ESPOCH, como requisito parcial para la obtención del grado de **MAGISTER EN GESTIÓN DEL MANTENIMIENTO INDUSTRIAL**

Marzo 2017

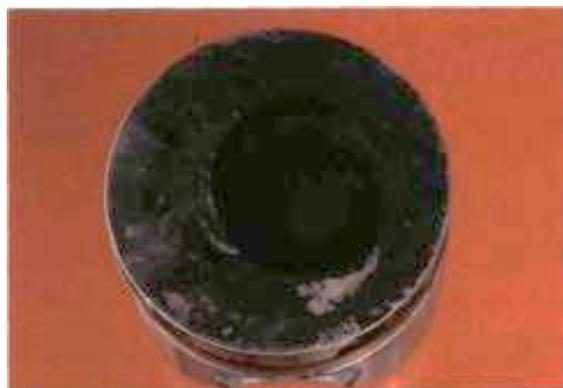
Figura 11-2 Parte superior del pistón.

No hay indicación de golpes del pistón con la válvulas.

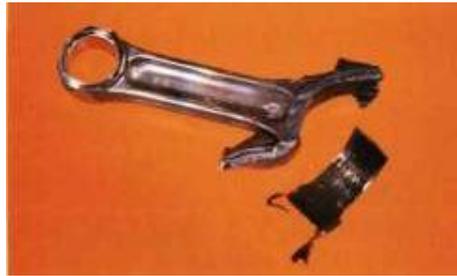
Figura 13-2 Biela dañada por falta de lubricación.

Esta biela fue dañada debido a un suministro insuficiente de aceite en el momento del fallo.

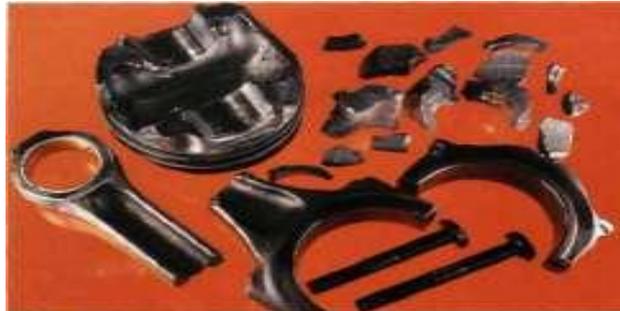
Figura 14-2 Fallo de cojinete de biela lubricada.

El cojinete falló en esta biela con un buen suministro de aceite en el momento del fallo. Los pernos de biela estaban apretados al desmontar. El pistón muestra todo el daño resultante.

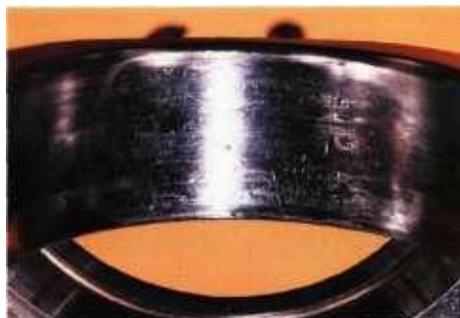
Figura 15-2 Daño del cojinete

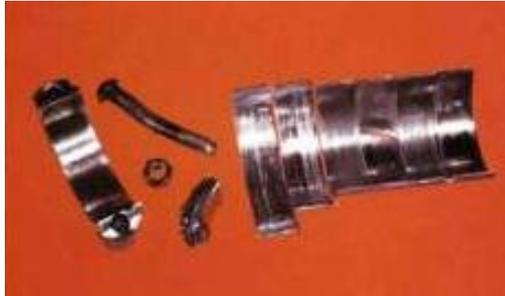
- a) Cojinete hilar fino daños por impacto mayoría secundarios.
- b) Poca o ninguna corrosión por fricción en las caras de despedida.

- c) El daño de rosca sobre toda el área roscada del perno.
- d) Los últimos hilos dañados de tuerca.
- e) Dependerá de la superficie de separación opuesto al lado donde la tuerca retrocedió.
- f) Perno en el lado con bisagras falló en la fractura dúctil.

Figura 22-2 Fallas debido a pernos flojos

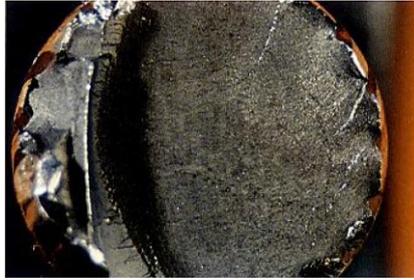
El vástago falló debido a impacto secundario - daños de cizalla. El perno roto tiene superficie plana y lisa con una fractura dúctil final y el labio cizalla.

Figura 29-2 Acercamiento de fractura.

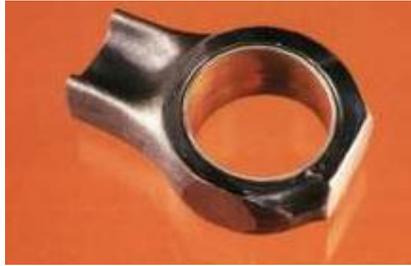
Se producen cuando el metal se dobla en la parte superior de sí mismo en la matriz de forja. Señales de uso son una escamosa pre-grieta oscura debajo de la superficie de una pieza. La superficie oscura es causada por óxidos que se forman durante el forjado.

Figura 30-2 Forjado de faldas.

Una forjado de faldas se encuentra en esta biela durante la revisión normal. Se debe considerar la superficie oscura, escamosa del salto entre los dos pisos fresadas en el ojo varilla en la superficie superior.

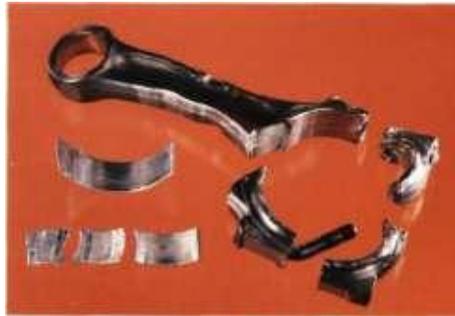
Figura 31-2 Biela rota en el orificio del cigüeñal.

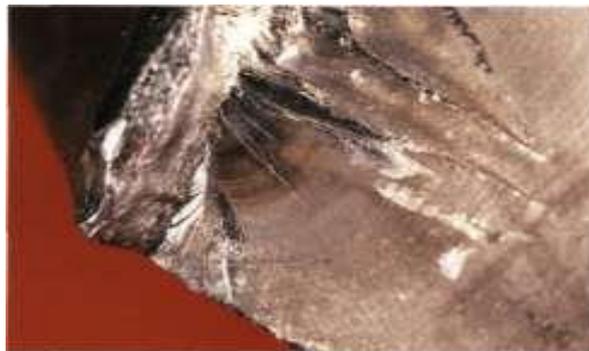
Se debe tener en cuenta los múltiples sitios de iniciación y marcas de trinquete.

Figura 34-2 Una vista más cercana de los sitios de iniciación.

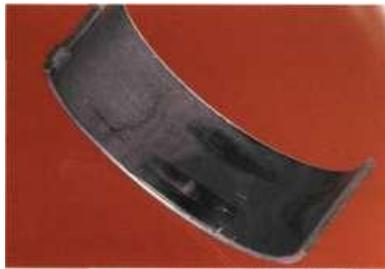
Figura 44-2 Desgaste del cojinete luego de miles de horas de servicio.

Después de miles de horas de servicio normal, la capa gruesa de plomo-estaño 0,001 pulgadas puede llevar a través de la zona de alta carga, dejando al descubierto la capa de aluminio por debajo.

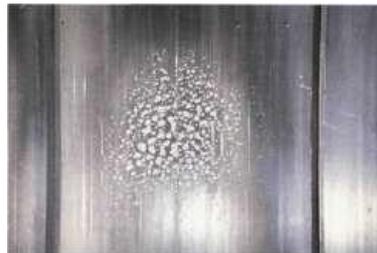
Figura 45-2 Debilitamiento del cojinete.

En mucho tiempo de trabajo, el enlace de plomo-estaño puede debilitar en la zona alta de carga, permitiendo romper la capa de aluminio.

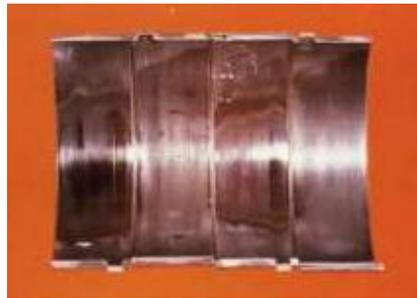
Figura 46-2 Desgaste de plomo-estaño en las zonas de alta carga y erosión.

Después de altas horas de trabajo se espera el desgaste de plomo-estaño en las zonas de alta carga y la erosión de cavitación justo fuera de las zonas de alta carga.

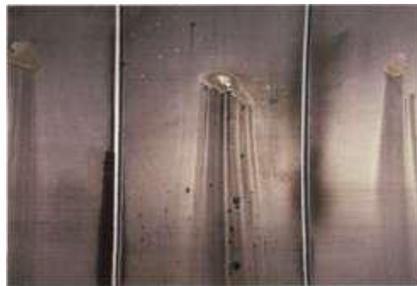
Figura 47-2 La erosión por cavitación puede progresar ligeramente en la capa de aluminio en condiciones normales.

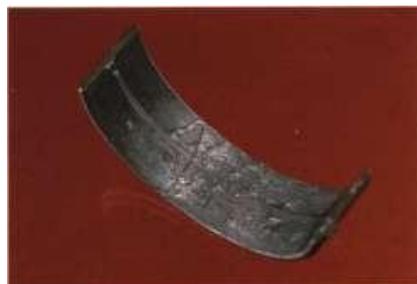
Figura 48-2 Grietas de fatiga.

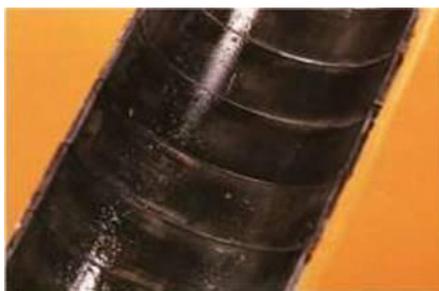
Figura 54-2 Cojinetes contaminados.

Estos cojinetes han sido contaminados y necesitan una limpieza antes de la inspección.

Si el material extraño ha contaminado los cojinetes, deben ser limpiados con mucho cuidado o se deben lavar cuidadosamente con disolvente para limpiarlo y un cepillo de cerdas suaves, métodos de limpieza fuertes deben evitarse.

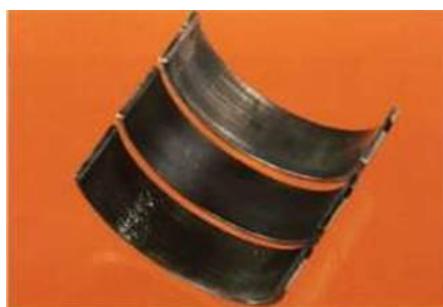
Figura 55-2 Comparación de los tipos de limpieza del cojinete.

El cojinete de la izquierda no se limpió. El cojinete central se limpió con un trapo y el cojinete derecho enjuagado con disolvente limpio. Se observa cómo la limpieza trapo puede destruir hechos que necesitamos.

Después de una limpieza adecuada todas las superficies de los cojinetes deben ser inspeccionados y revisar los hechos de desgaste anormal obtenidos. Especialmente debemos buscar evidencias de calor, falta de alineación, y piezas de la competencia.

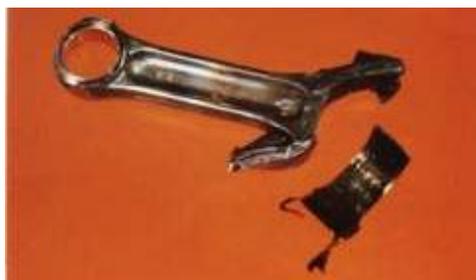
Figura 56-2 Afectación de altas temperaturas.

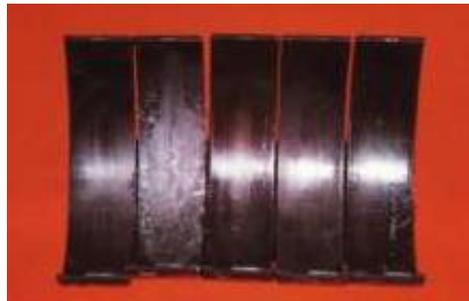
Figura 58-2 Identificación de cojinetes competitivos.

Debido a que los cojinetes Caterpillar son el estaño con brillo y tienen un aspecto brillante, se debe inspeccionar la identificación del proveedor, cuando nos encontramos con algo inusual como un aspecto oscuro. Estos son cojinetes competitivos que han fallado debido a la separación de la capa de aluminio.

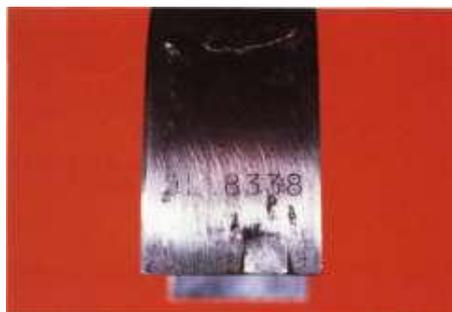
Figura 59-2 Réplica no original de cojinete.

Inspección del cojinete no muestra marca registrada de Caterpillar y tampoco el destello de metal brillante.

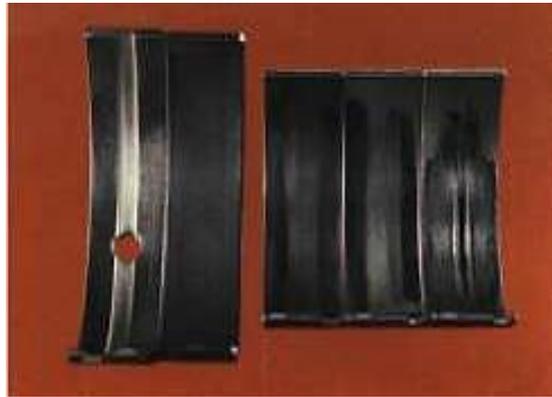
Las señales de uso de desgaste adhesivo incluyen pulido, manchas y la fusión de las capas superficiales. Observe que no hay corte abrasivo está presente hasta que se produzca la adhesión y el desprendimiento de aluminio además algunos cojinetes están en buen estado, debido a diferentes distancias y espesores de película de aceite.

Figura 62-2 Desgaste adhesivo y cambio de color en cojinetes.

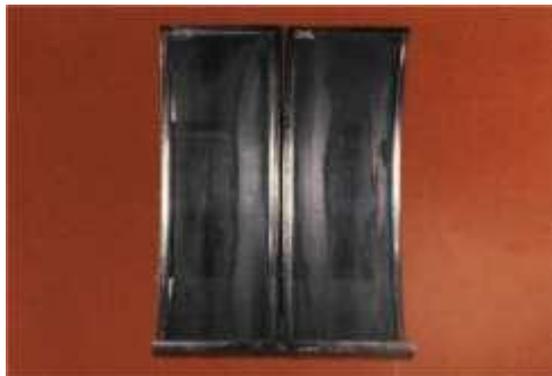
Figura 63-2 Dilución de cojinete por combustible.

La dilución por combustible también puede conducir a la lubricación marginal, cambio de color, fatiga superposición de plomo-estaño, picaduras y por ende el fallo del cojinete.

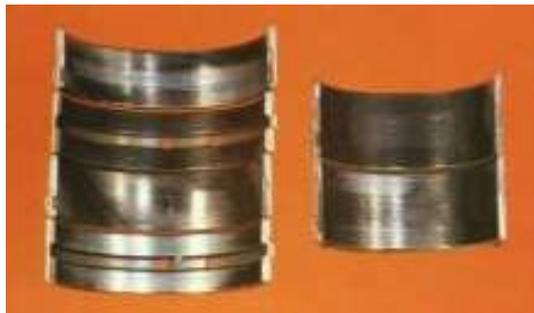
Figura 65-2 Cojinetes con superficie oscura.

El desgaste abrasivo se produce cuando las partículas extrañas o películas de aceite sobre superficies irregulares y las superficies se mueven al contacto entre sí.

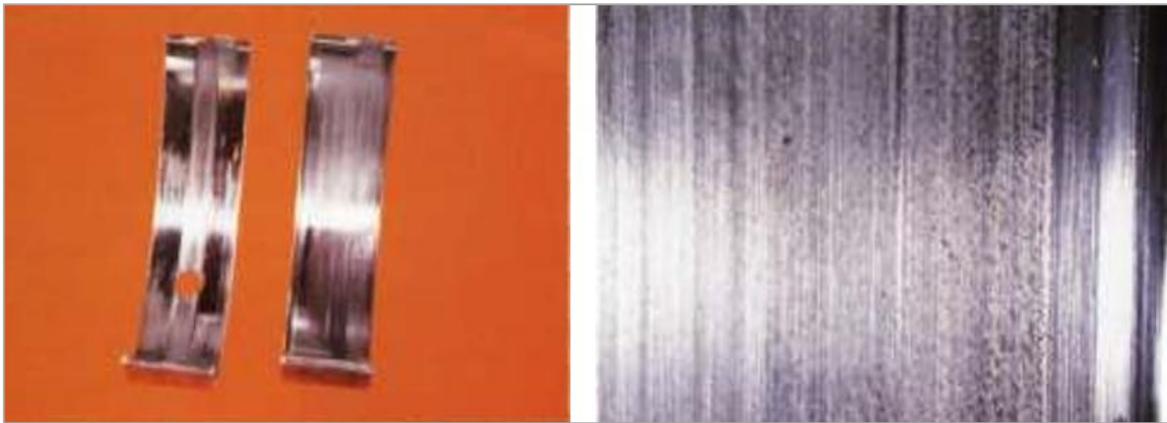
Figura 66-2 Picaduras por descarga eléctrica

Cuando los cojinetes principales son excesivamente desgastados y tienen una apariencia cromado, y cuando los cojinetes de biela están básicamente en buen estado se deben sospechar que ha sufrido picaduras de descarga eléctrica.

Una inspección muy amplia revelará cortes abrasivos finos y picaduras.

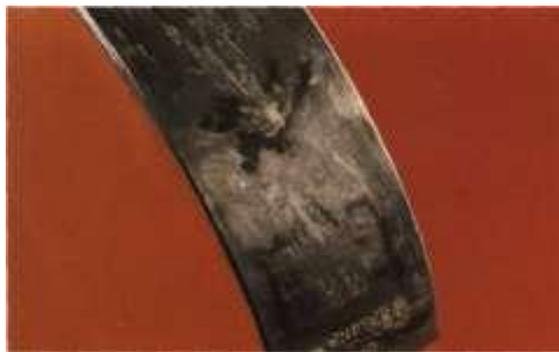
Figura 67-2 Muestra de picadura de descarga.

La espalda de cojinete principal suele mostrar patrones de óxido negro en la picadura localizada.

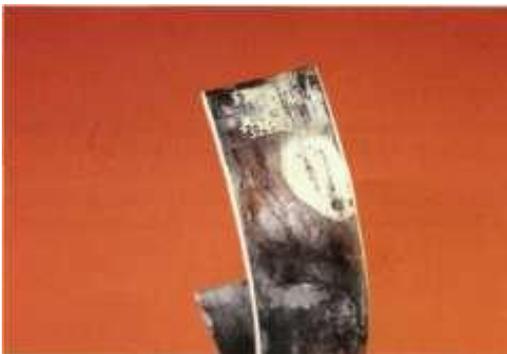
Figura 74-2 La parte posterior del cojinete claramente ha sido empujado hacia arriba desde el punto de ensamble por la acumulación de oxidación de contacto.

Un cojinete principal falló después de 50 horas de reparar el motor. Los cojinetes nuevos se habían instalado en agujeros que tenían acumulaciones de corrosión por fricción. Esto levanto los nuevos cojinetes y causó sectores calientes.

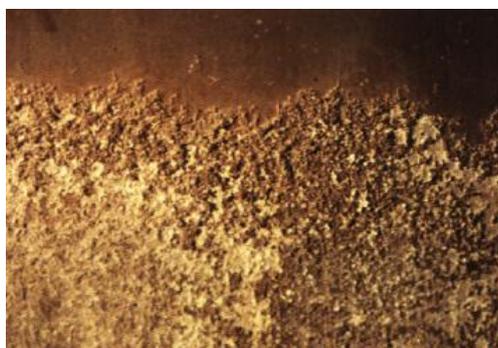
Figura 76-2 Visión cercana de cojinete atacado por ácidos.

Una inspección más cercana de la superficie rugosa con aumento muestra claramente que la superficie está siendo atacado por los ácidos y que la capa de plomo-estaño está siendo empujado hacia arriba con ampollas y roto por la corrosión.

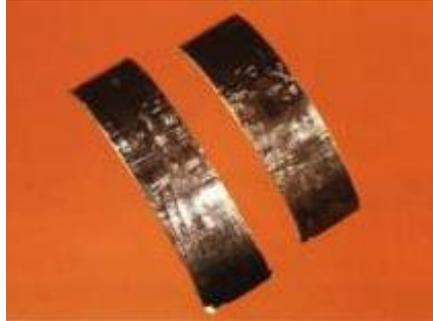
Figura 79-2 La parte posterior del cojinete nos indica que estaban sueltos y al ser golpeados, deformados giran en carrera de potencia resultando el daño.

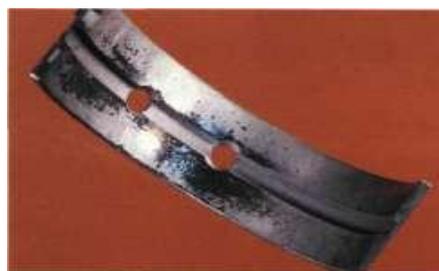
Figura 80-2 Superposición de láminas en cojinete.

De vez en cuando podemos encontrar un cojinete sobre el que ha comenzado la fase de desprendimiento del recubrimiento de plomo-estaño en las grandes áreas debido al enlace débil. No habrá ninguna evidencia de otros tipos de desgaste presentes. Esto se denomina superposición de láminas de plomo-estaño y puede conducir a la vida corta de los cojinetes.

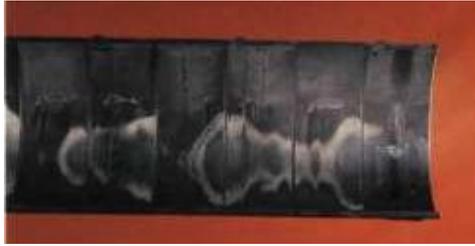
Figura 81-2 Cojinete con grietas.

Las grietas por fatiga no deben desarrollarse en la capa de aluminio en condiciones normales. Cuando se encuentran la separación de las películas de aluminio, debemos asegurarnos que el perfil del cigüeñal, la lubricación, carga, etc., son normales antes de sospechar que tenemos un problema del cojinete.

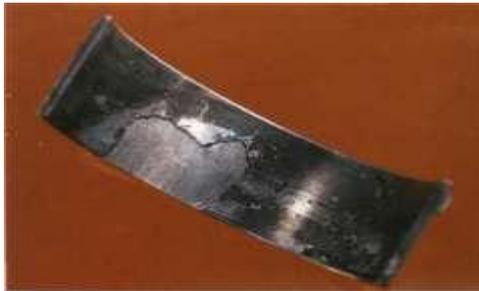
Figura 82-2 Roturas de aluminio en cojinete.

El enlace débil de la capa de aluminio en la parte posterior de acero puede dar lugar a pequeñas roturas de aluminio hasta grandes áreas que se desprenden.

Debido a que los pedazos separados suelen ser muy pequeños, desgaste abrasivo es raro.

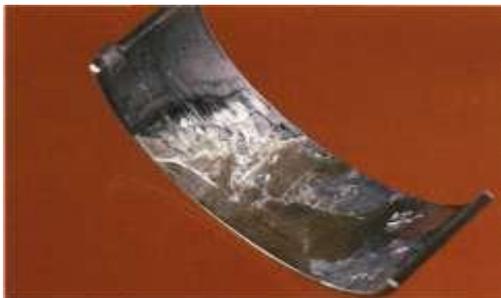
Figura 83-2 Cojinete con enlace débil con buena lubricación.

Eventualmente toda la capa de aluminio se puede eliminar si un cojinete con enlace débil se mantiene en servicio.

Pero si la cantidad y la calidad de la lubricación es buena, poco adhesivo o se produce el desgaste abrasivo.

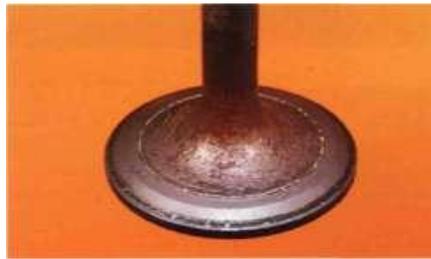
Figura 85-2 Grietas por fatiga térmica en las válvulas.

Las grietas por fatiga térmica se ven a menudo en dos piezas de las válvulas que han sido demasiado calientes.

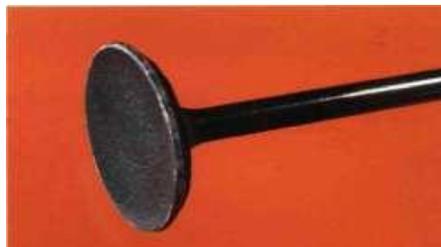
Figura 86-2 Inclinación de válvula sobrecalentada.

La inclinación lateral se suelen ver en las válvulas de una sola pieza que se han sobrecalentado.

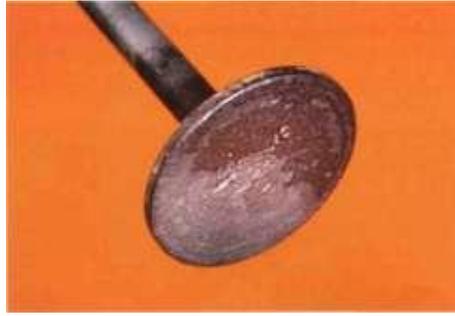
Figura 87-2 Muestras de sobrecalentamiento de válvula.

La oxidación y la descamación de cabezas de válvula indican el sobrecalentamiento.

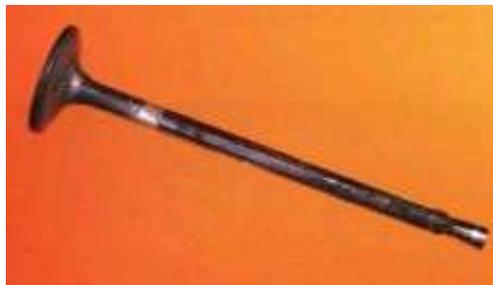
Figura 88-2 La oxidación de los vástagos de las válvulas indican el calor y la corrosión presentes.

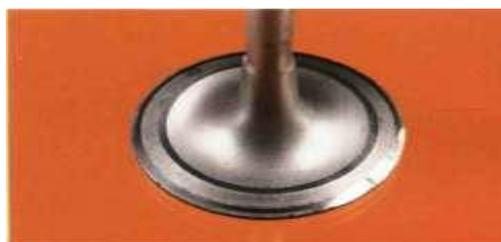
Figura 89-2 Válvulas dobladas encontrados durante las operaciones.

Cuando las temperaturas de cabeza de la válvula se elevan por encima de 1200 ° F, pueden debilitar suficientemente para permitir que las grietas se desarrollen en áreas de concentración de esfuerzos, provocando una fractura por fatiga.

No deben ser reutilizados debido a la fuerza de la válvula puede reducirse.

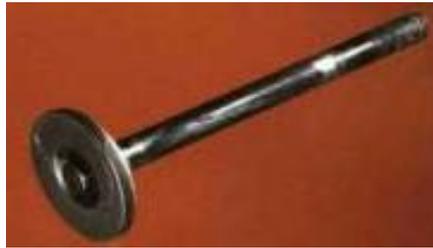
Figura 90-2 Fractura de válvula.

La reutilización de una válvula debilitada o dañada puede provocar fractura de la cabeza como se observa.

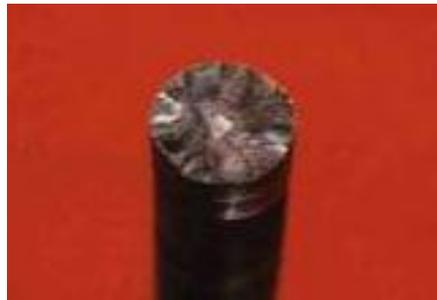
Figura 91-2 Fractura por fatiga de rotación

Se produjo en la parte superior del radio de empalme, marcas de trinquete se ven alrededor del exterior con fractura final en el centro. Posibles causas fundamentales incluyen guía desgastada, asiento de la válvula torcida, material extraño atrapado en un sitio del asiento de la válvula, etc.

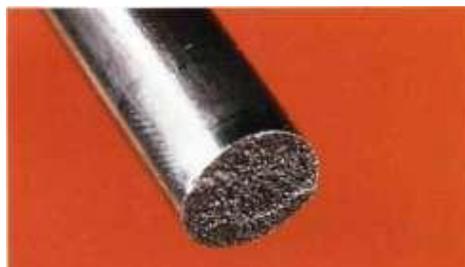
Figura 96-2 Fractura de válvula por fragilidad.

Una inspección detallada a menudo muestra una fractura por fragilidad, por encima de la cabeza de válvula.

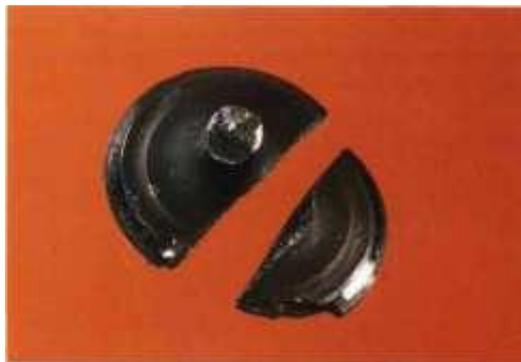
Figura 99-2 Válvula con doble fractura.

Esta válvula ha sufrido dos fracturas. La fractura superior parece ser una forma rápida, dúctil o fractura frágil.

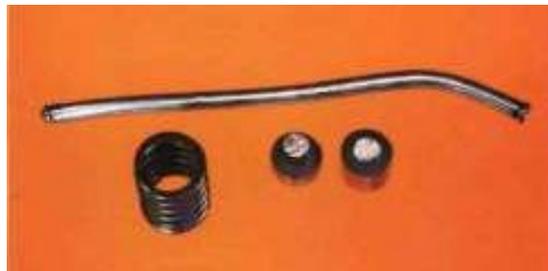
Figura 101-2 Efectos de la carga de impacto.

La carga de impacto puede causar varillas dobladas y los elevadores de válvulas fracturados.

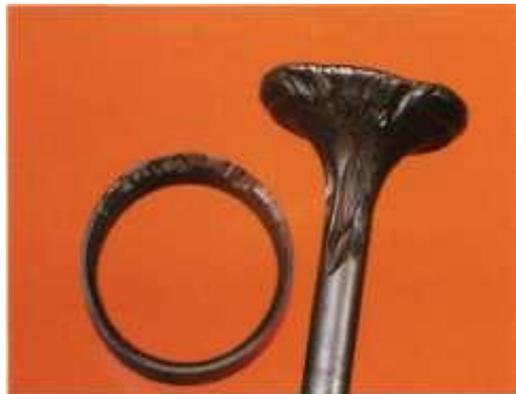
Figura 106-2 Los canalones (canalización masiva) se desarrolla con el uso continuo.

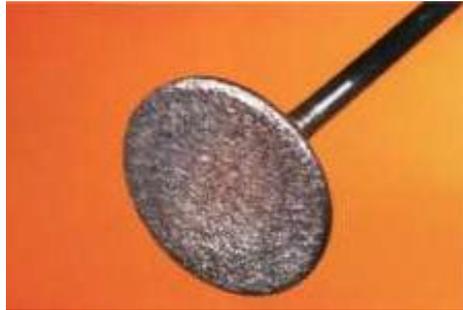
Figura 112-2 Cabeza de válvula con daño

Esta válvula muestra daños por impacto común causada por la entrada de material extraño duro a la cámara de combustión. Se debe inspeccionar de cerca el tamaño y la forma de las marcas de daños por impacto para ayudar a identificar el material extraño. También la parte superior del pistón de piezas incrustadas y buscar en los sistemas de admisión o de escape.

La identificación del material extraño puede indicar la fuente del material extraño.

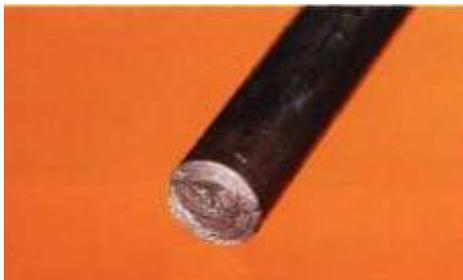
Figura 113-2 Fallas de soldadura por fricción.

Las fallas de soldadura por fricción, lado y lado de la cabeza del vástago, tendrá superficies planas de forma cuadrada y pueden tener algún remolino de metales, donde la fusión de metales y el flujo se produjeron durante el proceso de soldadura.

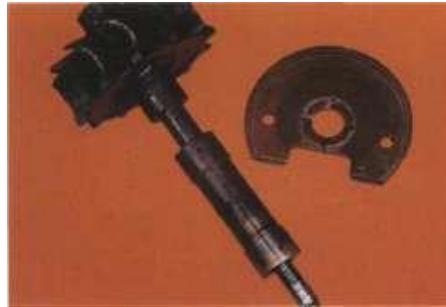
La falta de lubricación no sólo disminuye la eliminación de calor de los turbocompresores también aumenta la generación de calor por fricción. Por lo tanto debemos encontrar colores

de revenido, desgaste adhesivo, metal debilitado, contacto de la rueda con carcasas o la separación de la rueda del eje central consecuencia de la falta de lubricación

Figura 121-2 Los colores de revenido y aceite negro carbonizado son evidencia de insuficiente suministro de aceite.

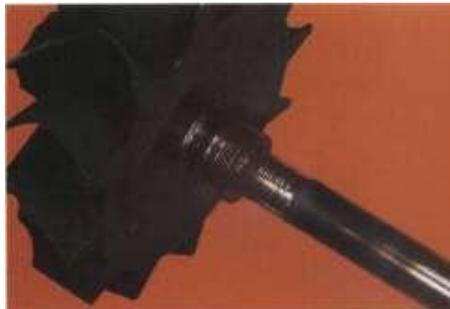
Figura 122-2 La operación continua sin suministro de lubricante adecuada permite desgaste adhesivo de los bujes y puede debilitar el eje central.

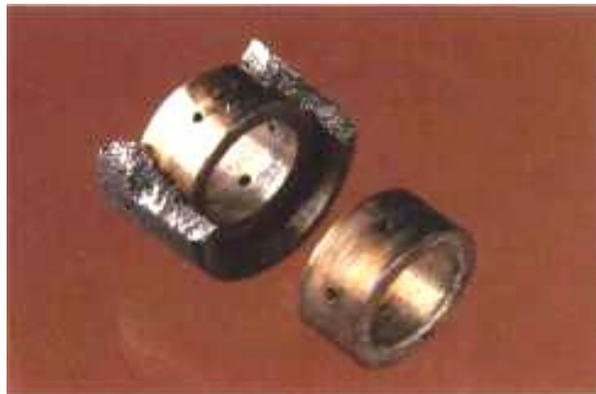
Figura 125-2 Un cojinete liso se tomó en el centro de la vivienda debido a temperaturas excesivamente altas.

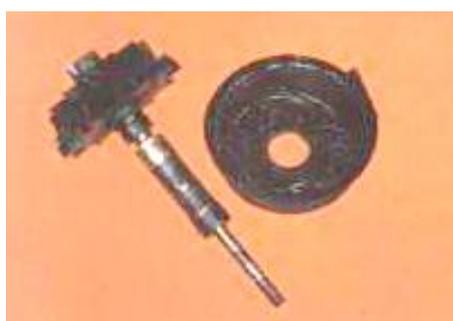
Figura 128-2 Señales de uso.

Los cojinetes de escudo térmico y centro de este turbo están cubiertos de lodo y barniz y la decoloración de los cojinetes de deslizamiento está presente. El aceite presente parece estar contaminado con carbono y otros desechos pequeños sin filtrar. Estas señales de uso nos

indican la obtención de datos sobre la calidad del aceite tales como los intervalos de mantenimiento, filtros, cantidades de escape, etc.

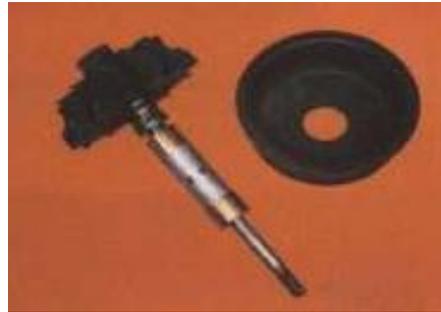
Figura 129-2 Desgaste por abrasión.

Cuando las partículas abrasivas están presentes en el aceite lubricante los cojinetes de empuje se desgastan rápidamente. Una inspección detallada de las superficies de apoyo revelará los cortes, rasguños, ranuras y a veces, los residuos incrustados. El calor generado se disipa por el aceite lubricante y las temperaturas de la superficie pueden permanecer cerca de lo normal.

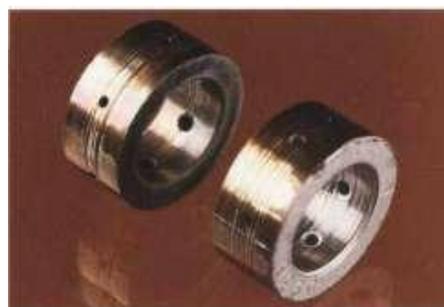
Figura 131-2 Daño abrasivo es más grave en las superficies fuera que dentro.

Inspección general muestra que el corte abrasivo está presente y una primera idea preconcebida indica el ingreso de desechos causando el daño.

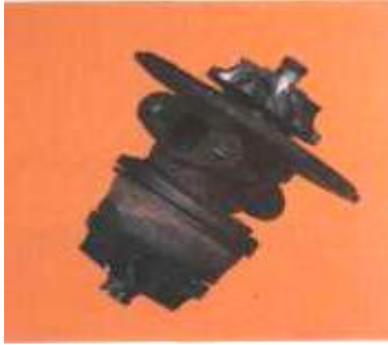
Figura 134-2 Turbocompresor con oxidación.

Inusualmente altas temperaturas del escape puede elevar las temperaturas alojamiento central por encima de 1000 °F provocando la carburación del aceite dentro, oxidación de partes y por ende un desgaste acelerado.

El examen visual del exterior de un turbocompresor sometido a temperaturas extremadamente altas por lo general muestra mucha oxidación de todos los metales, así como el contacto de la rueda con carcasas.

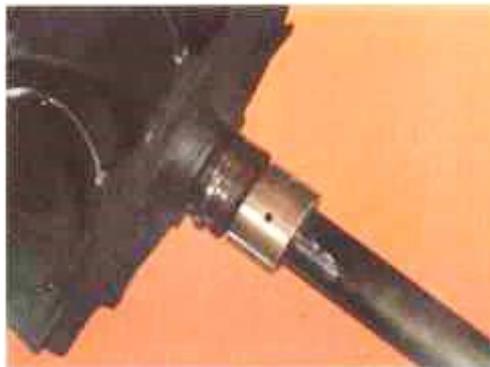
Figura 140-2 Evidencia de desgaste excesivo.

El aceite cocido provoca un rodamiento a pegarse al eje central, a altas RPM y se producen en la superficie exterior un desgaste excesivo.

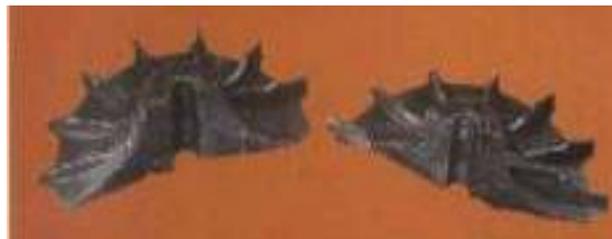
Figura 142-2 Revisión cuidadosa de fractura.

La fractura más grande debe ser revisada cuidadosamente. Cuando se mantiene en condiciones no adecuadas es difícil ver detalles en la cara de la fractura. Tenemos que mirar a la cara con una buena iluminación y ampliación para determinar el origen del fallo.

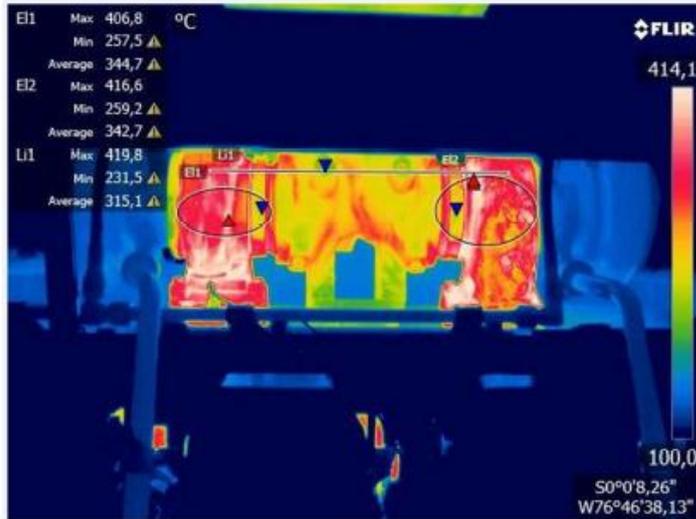
TEMPERATURA EN TURBOS LADO DERECHO VISTO DESDE EL GENERADOR: MAXIMA 416°C

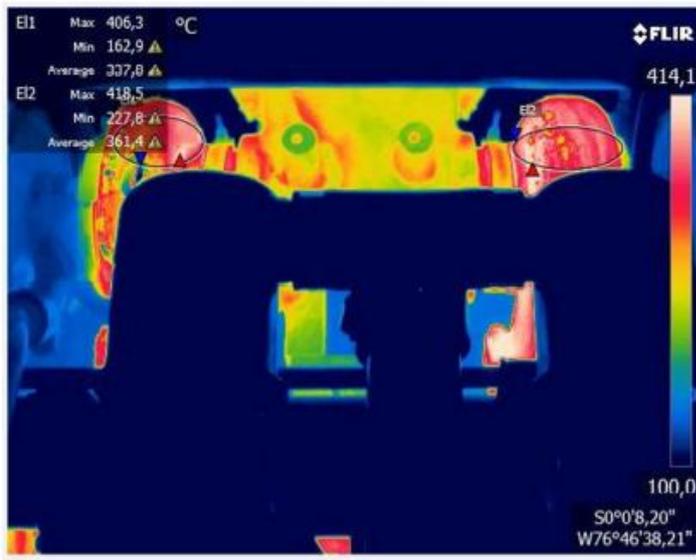
TEMPERATURA EN TURBOS LADO IZQUIERDO: MAXIMA 418°C

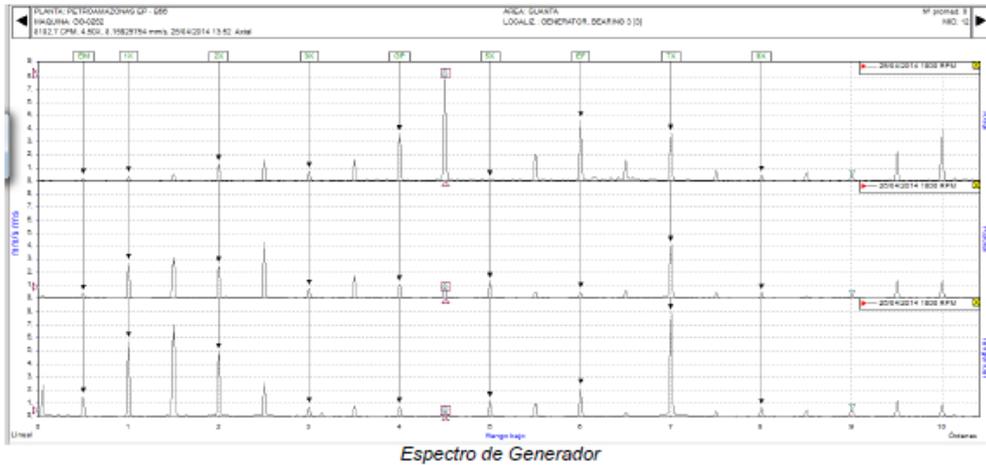
- Se tiene en el motor una frecuencia con un incremento de amplitud moderada, en el orden de 7.0X lo que nos indica que existe una posible holgura mecánica.
- Se tiene un nivel de vibración moderado a las frecuencia de 4.5X, 2.5X y en el orden 7.0X, lo que nos indica una falla eléctrica y/o mecánica moderada.
- En la termografía realizada en el motor, no se identificó variación.

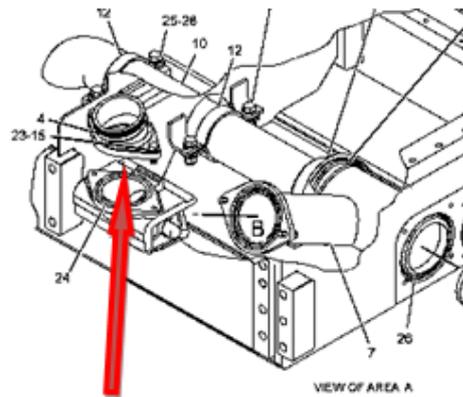
Flange número de parte 7W-0129

Como se puede advertir realizar esta actividad con una sola persona resultaría casi imposible, y menos aún sin la ayuda de un teclé portátil. La causa probable para crear baja o nula presión de aceite en el motor sería un mal montaje de los Sellos O'ring, ocasionando vacío en la succión de la bomba de aceite, y consecuentemente falta de aceite en todos los circuitos internos del motor de combustión interna.
