**PROPUESTA DE USO PÚBLICO PARA LA CONSERVACIÓN DEL**  
**QHAPAG ÑAN TRAMO, SEVILLA-NIZAG, CANTÓN ALAUSÍ**

**TRABAJO DE TITULACIÓN**

**AUTOR: ZABALA HERNÁNDEZ JULIO CÉSAR**

**2017**

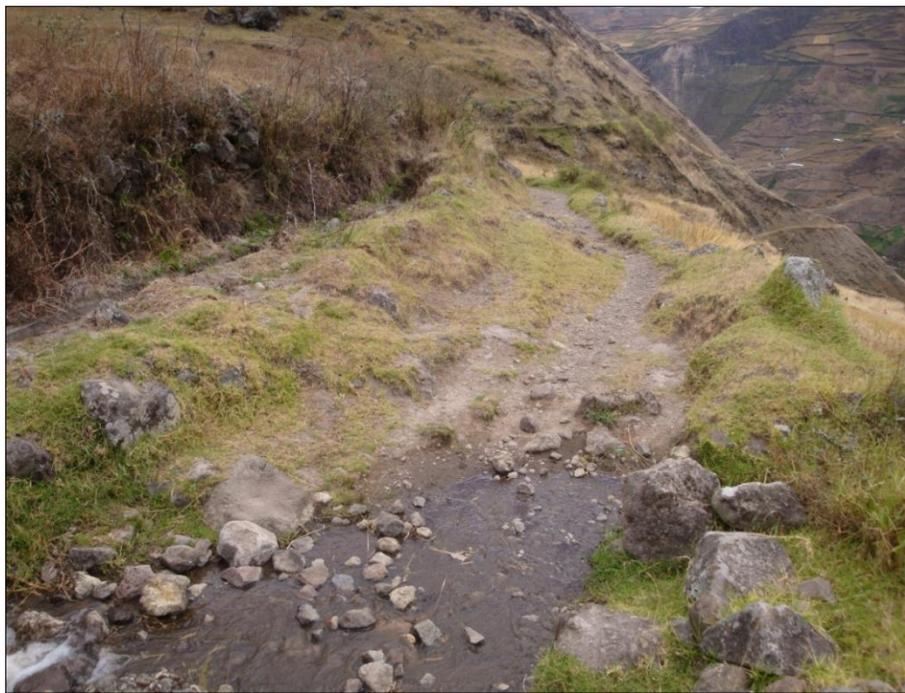
*Figura 31. Fotografía del sub tramo N°28*  
*Fuente:* Prospección de campo 2015

El tramo 28 se encuentra a una altitud de 2543 m.s.n.m. con un ancho de 2,1 metros, el tipo de camino es despejado, la técnica constructiva del camino es tierra piedra (mixto), el material de construcción del camino es de cantos rodados, el trazado del camino es curvilíneo, la funcionalidad del borde/muro es de sostenimiento terraplén, la técnica constructiva de borde/muro es de tierra piedra (mixto), el estado de conservación es malo porque ha sido afectado los procesos de deterioro de las características físicas de las estructuras del camino, los factores o agentes de deterioro son las condiciones climáticas, actividades agrícolas, los procesos y efectos de deterioro es la pérdida del manto la erosión la apertura de canales, las intervenciones anteriores es original, el grado de impacto es severo por la pérdida de los componentes que integran al camino, la transformación del entorno es medianamente transformado, la mitigación no existe, las medidas de conservación prioritarias es de liberación con vegetación superior e inferior y de consolidación , el sitio arqueológico asociado al camino es la presencia de un canal.

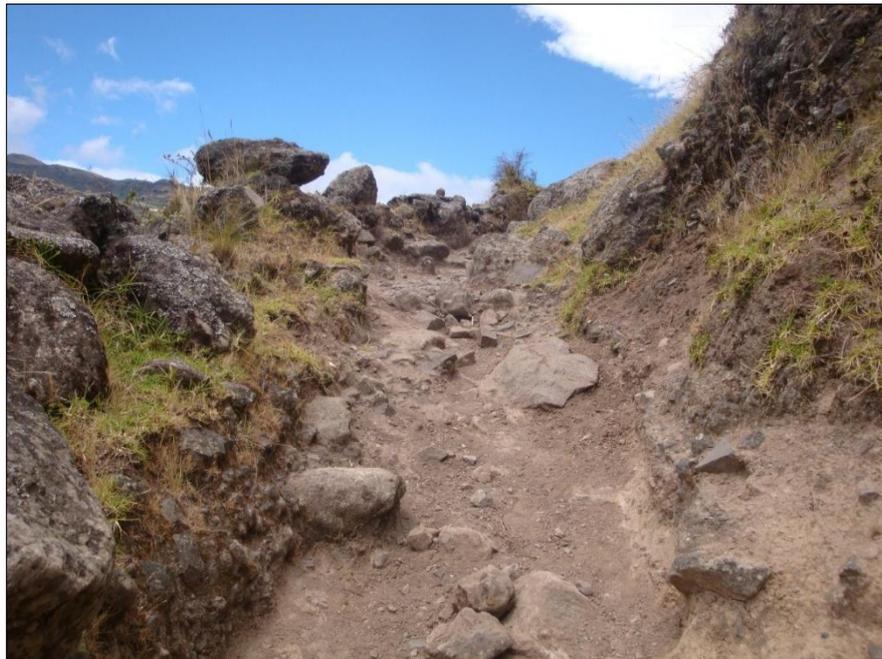
**Figura 32.** Fotografía del sub tramo N°29  
**Fuente:** Prospección de campo 2015

El tramo 29 se encuentra a una altitud de 2534 m.s.n.m. con un ancho de 4,2 metros, el tipo de camino es despejado, la técnica constructiva del camino es tierra piedra (mixto), el material de construcción del camino es de tierra, el trazado del camino es curvilíneo, la funcionalidad del borde/muro es demarcador-barrera, la técnica constructiva de borde/muro es de tierra piedra (mixto), el estado de conservación es malo porque ha sido afectado los procesos de deterioro de las características físicas de las estructuras del camino, los factores o agentes de deterioro son las condiciones climáticas, actividades agrícolas, los procesos y efectos de deterioro es ninguno, las intervenciones anteriores es original, el grado de impacto es severo por la pérdida de los componentes que integran al camino, la transformación del entorno es medianamente transformado, la mitigación no existe, las medidas de conservación prioritarias es de liberación con vegetación superior e inferior y de consolidación , el sitio arqueológico asociado al camino es el Pukara de Pumallacta.

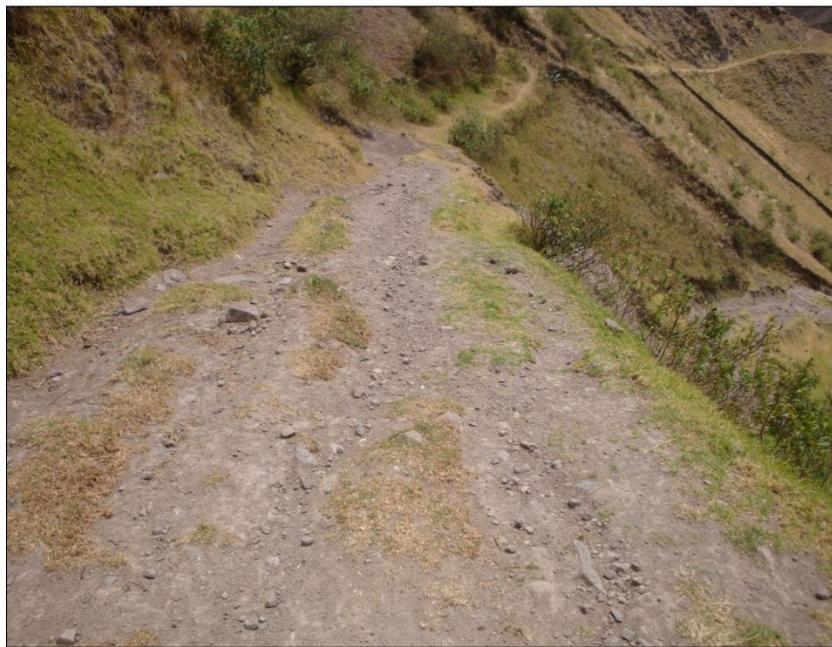
**Figura 33.** Fotografía del sub tramo N°30

El tramo 30 se encuentra a una altitud de 2515 m.s.n.m. con un ancho de 2,2 metros, el tipo de camino es despejado, la técnica constructiva del camino es tierra piedra (mixto), el material de construcción del camino es de tierra, el trazado del camino es curvilíneo, la funcionalidad del borde/muro es de sostenimiento talud, la técnica constructiva de borde/muro no existe muro, el estado de conservación es malo porque ha sido afectado los procesos de deterioro de las características físicas de las estructuras del camino, los factores o agentes de deterioro son las condiciones climáticas, actividades agrícolas, los procesos y efectos de deterioro son los cambios físicos del camino con grietas, fracturas y fragmentación del camino, las intervenciones anteriores es original, el grado de impacto es severo por la pérdida de los componentes que integran al camino, la transformación del entorno es medianamente transformado, la mitigación no existe, las medidas de conservación prioritarias es de liberación con vegetación superior e inferior, el sitio arqueológico asociado al camino es el Pukara de Pumallacta.

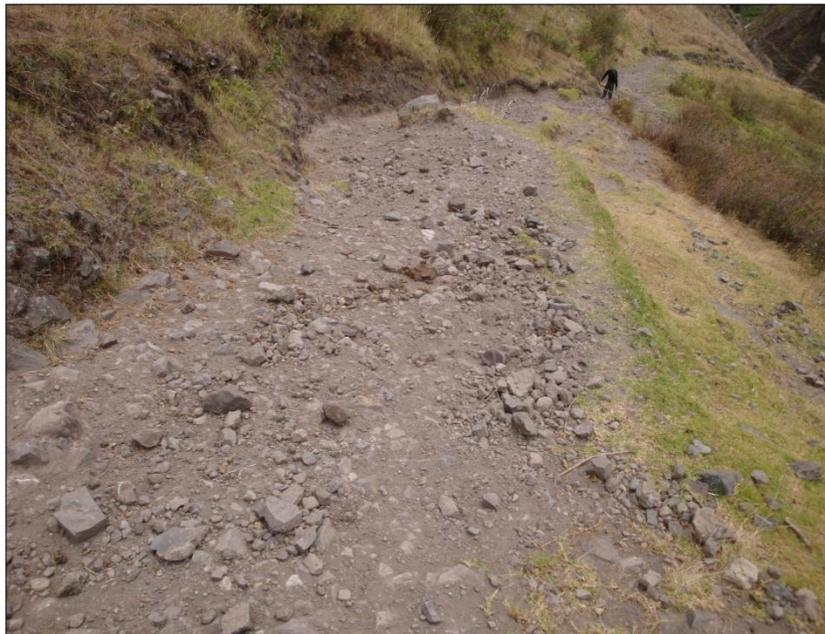
**Figura 34.** Fotografía del sub tramo N°31

El tramo 31 se encuentra a una altitud de 2486 m.s.n.m. con un ancho de 3,4 metros, el tipo de camino es despejado, la técnica constructiva del camino es tierra piedra (mixto), el material de construcción del camino es de tierra, el trazado del camino es rectilíneo, la funcionalidad del borde/muro es de sostenimiento talud, la técnica constructiva de borde/muro no existe muro, el estado de conservación es regular porque ha sido afectado los procesos de deterioro inicial de las estructuras del camino, los factores o agentes de deterioro son las condiciones climáticas, actividades agrícolas, los procesos y efectos de deterioro son los cambios físicos del camino con grietas, fracturas y fragmentación del camino, las intervenciones anteriores es original, el grado de impacto es severo por la pérdida de los componentes que integran al camino, la transformación del entorno es medianamente transformado, la mitigación no existe, las medidas de conservación prioritarias es de liberación con vegetación superior e inferior, el sitio arqueológico asociado al camino es el Pukara de Pumallacta.

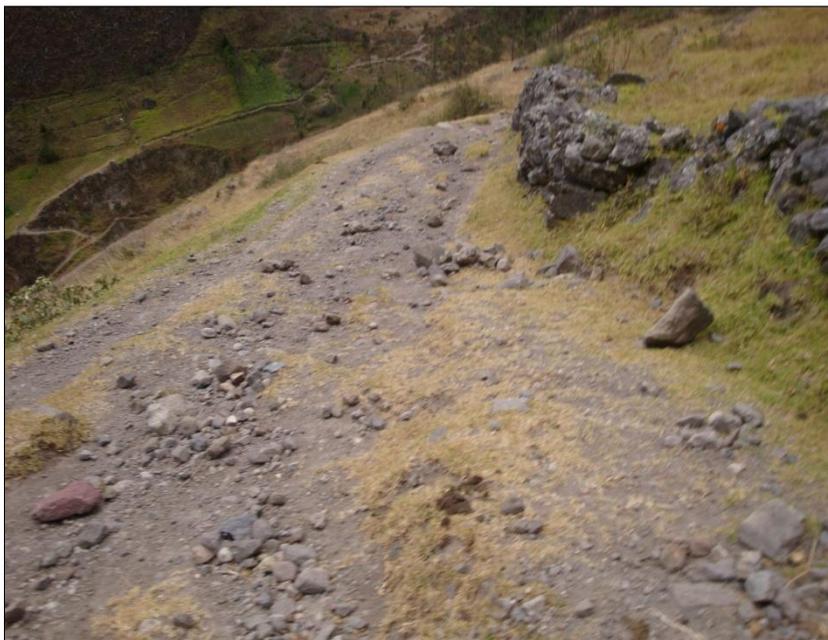
**Figura 35.** Fotografía del sub tramo N°32

El tramo 32 se encuentra a una altitud de 2457 m.s.n.m. con un ancho de 4,3 metros, el tipo de camino es despejado, la técnica constructiva del camino es tierra piedra (mixto), el material de construcción del camino es de cantos rodados, el trazado del camino es rectilíneo, la funcionalidad del borde/muro es demarcador-barrera, la técnica constructiva de borde/muro sin aparejo, el estado de conservación es regular porque ha sido afectado los procesos de deterioro inicial de las estructuras del camino, los factores o agentes de deterioro son las condiciones climáticas, actividades agrícolas, los procesos y efectos de deterioro es ninguno, las intervenciones anteriores es original, el grado de impacto es severo por la pérdida de los componentes que integran al camino, la transformación del entorno es medianamente transformado, la mitigación no existe, las medidas de conservación prioritarias es de liberación con vegetación superior e inferior, el sitio arqueológico asociado al camino es el Pukara de Pumallacta.

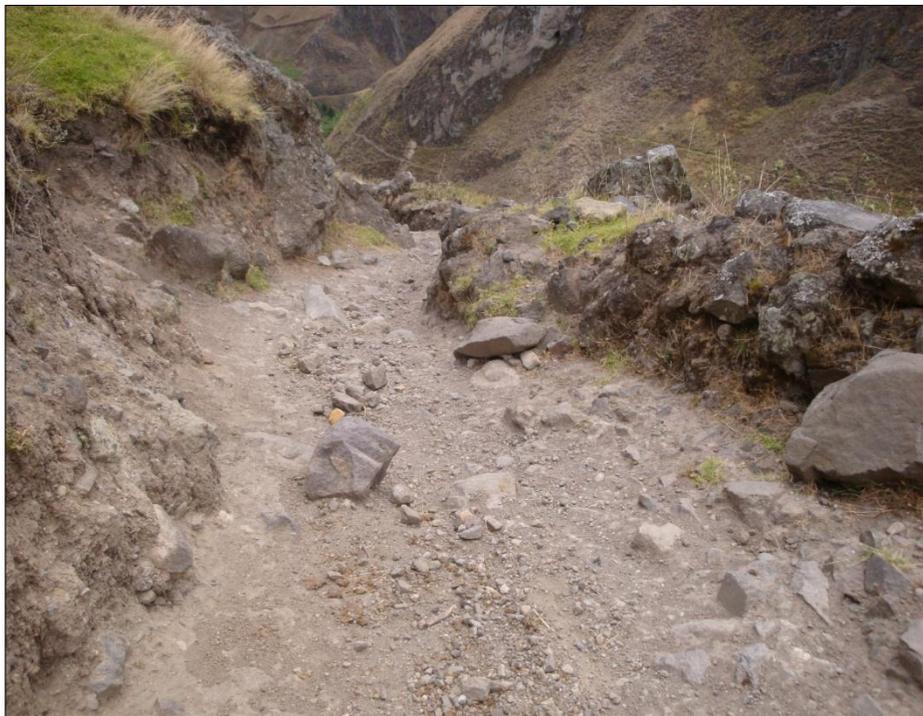
*Figura 36.* Fotografía del sub tramo N°33

El tramo 33 se encuentra a una altitud de 2435 m.s.n.m. con un ancho de 4,2 metros, el tipo de camino es despejado, la técnica constructiva del camino es tierra piedra (mixto), el material de construcción del camino es de cantos rodados, el trazado del camino es curvilíneo, la funcionalidad del borde/muro es demarcador-barrera, la técnica constructiva de borde/muro sin aparejo, el estado de conservación es malo porque ha sido afectado los procesos de deterioro físico de las características en la estructura del camino, los factores o agentes de deterioro son las condiciones climáticas, actividades agrícolas, los procesos y efectos de deterioro son los cambios físicos del camino con grietas, fracturas y fragmentación del camino, las intervenciones anteriores es original, el grado de impacto es severo por la pérdida de los componentes que integran al camino, la transformación del entorno es medianamente transformado, la mitigación no existe, las medidas de conservación prioritarias es de liberación con vegetación superior e inferior, el sitio arqueológico asociado al camino es el Pukara de Pumallacta.

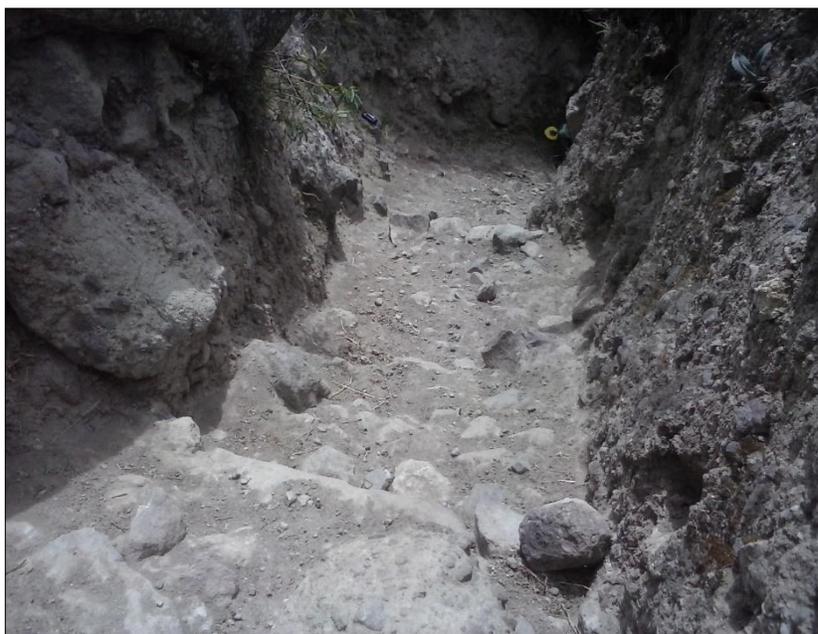
*Figura 37.* Fotografía del sub tramo N°34

El tramo 34 se encuentra a una altitud de 2418 m.s.n.m. con un ancho de 3,0 metros, el tipo de camino con escalinatas, la técnica constructiva del camino es tierra piedra (mixto), el material de construcción del camino es de cantos rodados, el trazado del camino es curvilíneo, la funcionalidad del borde/muro es de sostenimiento talud, la técnica constructiva de borde/muro es tierra, piedra (mixto), el estado de conservación es malo porque ha sido afectado los procesos de deterioro físico de las características en la estructura del camino, los factores o agentes de deterioro son las condiciones climáticas, actividades agrícolas, los procesos y efectos de deterioro son los cambios físicos del camino con grietas, fracturas y fragmentación del camino, las intervenciones anteriores es original, el grado de impacto es severo por la pérdida de los componentes que integran al camino, la transformación del entorno es medianamente transformado, la mitigación no existe, las medidas de conservación prioritarias es de liberación con vegetación superior e inferior y de consolidación , el sitio arqueológico asociado al camino es el Pukara de Pumallacta.

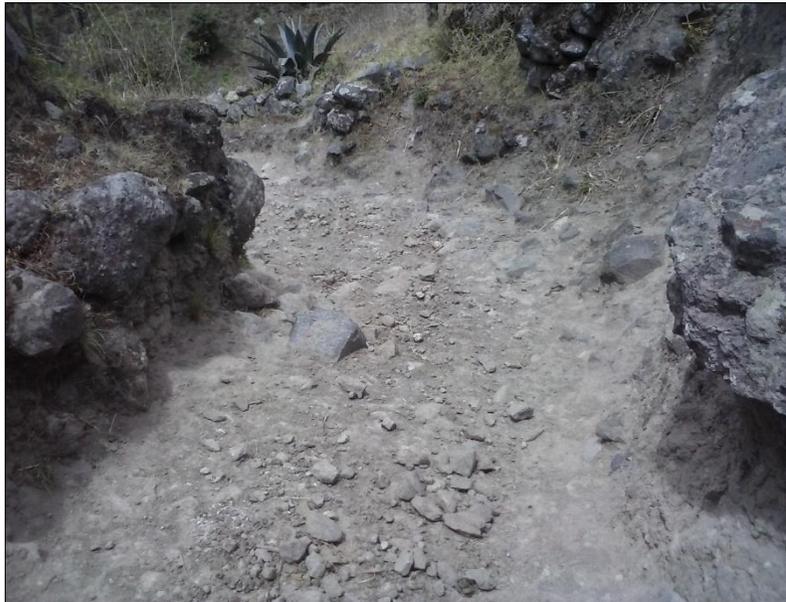
*Figura 38. Fotografía del sub tramo N°35*

El tramo 35 se encuentra a una altitud de 2389 m.s.n.m. con un ancho de 2,5 metros, el tipo de camino encerrado por muros, la técnica constructiva del camino es tierra piedra (mixto), el material de construcción del camino es de tierra, el trazado del camino es curvilíneo, la funcionalidad del borde/muro es de sostenimiento talud, la técnica constructiva de borde/muro es tierra, piedra (mixto), el estado de conservación es malo porque ha sido afectado los procesos de deterioro físico de las características en la estructura del camino, los factores o agentes de deterioro son las condiciones climáticas, actividades agrícolas, los procesos y efectos de deterioro son los cambios físicos del camino con grietas, fracturas y fragmentación del camino, las intervenciones anteriores es original, el grado de impacto es severo por la pérdida de los componentes que integran al camino, la transformación del entorno es medianamente transformado, la mitigación no existe, las medidas de conservación prioritarias es de consolidación debido a la inestabilidad o fragilidad del camino , el sitio arqueológico asociado al camino es presencia de canales.

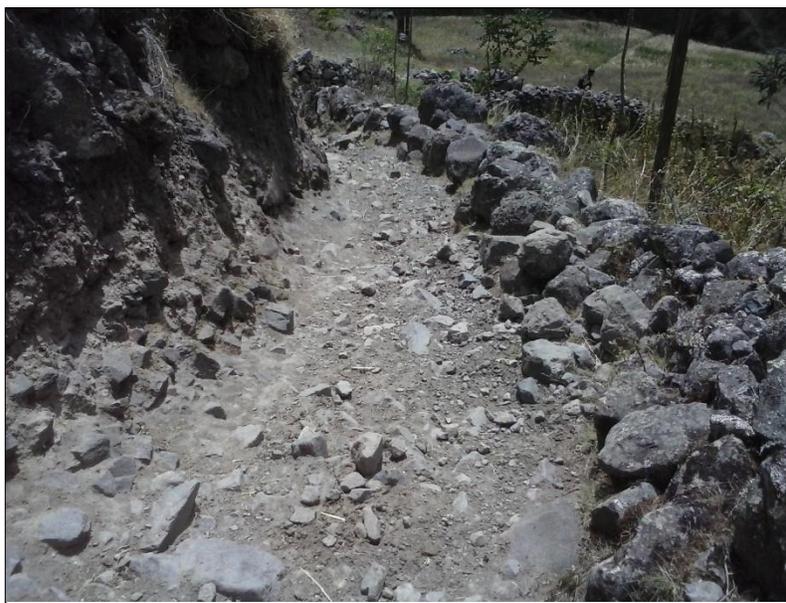
*Figura 39.* Fotografía del sub tramo N°36

El tramo 36 se encuentra a una altitud de 2363 m.s.n.m. con un ancho de 2,0 metros, el tipo de camino encerrado por muros, la técnica constructiva del camino es tierra piedra (mixto), el material de construcción del camino es de tierra, el trazado del camino es curvilíneo, la funcionalidad del borde/muro es de sostenimiento talud, la técnica constructiva de borde/muro es tierra, piedra (mixto), el estado de conservación es malo porque ha sido afectado los procesos de deterioro físico de las características en la estructura del camino, los factores o agentes de deterioro son las condiciones climáticas, actividades agrícolas, los procesos y efectos de deterioro son los cambios físicos del camino con grietas, fracturas y fragmentación del camino, las intervenciones anteriores es original, el grado de impacto es severo por la pérdida de los componentes que integran al camino, la transformación del entorno es medianamente transformado, la mitigación no existe, las medidas de conservación prioritarias es de consolidación debido a la inestabilidad o fragilidad del camino , el sitio arqueológico asociado al camino es presencia de canales.

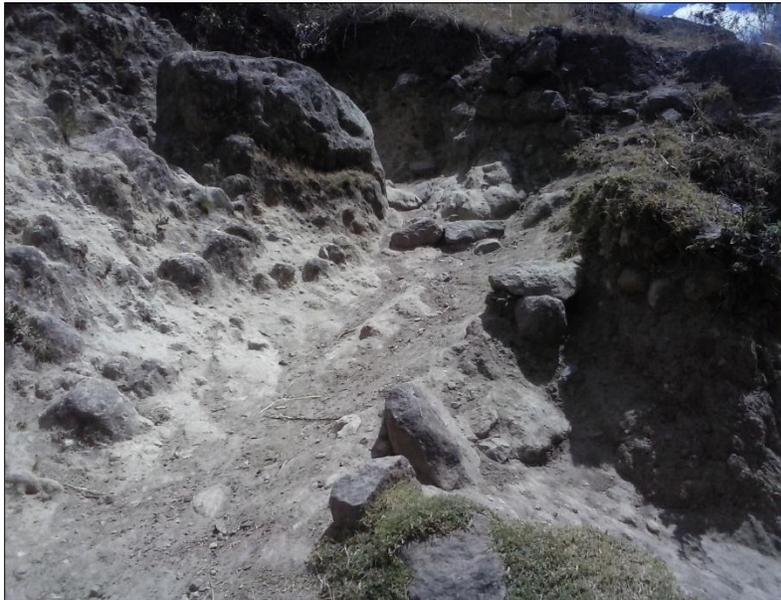
*Figura 40. Fotografía del sub tramo N°37*  
*Fuente:* Prospección de campo 2015

El tramo 37 se encuentra a una altitud de 2342 m.s.n.m. con un ancho de 1,3 metros, el tipo de camino encerrado por muros y con escalinatas, la técnica constructiva del camino es tierra piedra (mixto), el material de construcción del camino es de tierra, el trazado del camino es curvilíneo, la funcionalidad del borde/muro es de sostenimiento talud, la técnica constructiva de borde/muro es tierra, piedra (mixto), el estado de conservación es malo porque ha sido afectado los procesos de deterioro físico de las características en la estructura del camino, los factores o agentes de deterioro son las condiciones climáticas, actividades agrícolas, los procesos y efectos de deterioro son los cambios físicos del camino con grietas, fracturas y fragmentación del camino, las intervenciones anteriores es original, el grado de impacto es severo por la pérdida de los componentes que integran al camino, la transformación del entorno es medianamente transformado, la mitigación no existe, las medidas de conservación prioritarias es de consolidación debido a la inestabilidad o fragilidad del camino , el sitio arqueológico asociado al camino es presencia de canales.

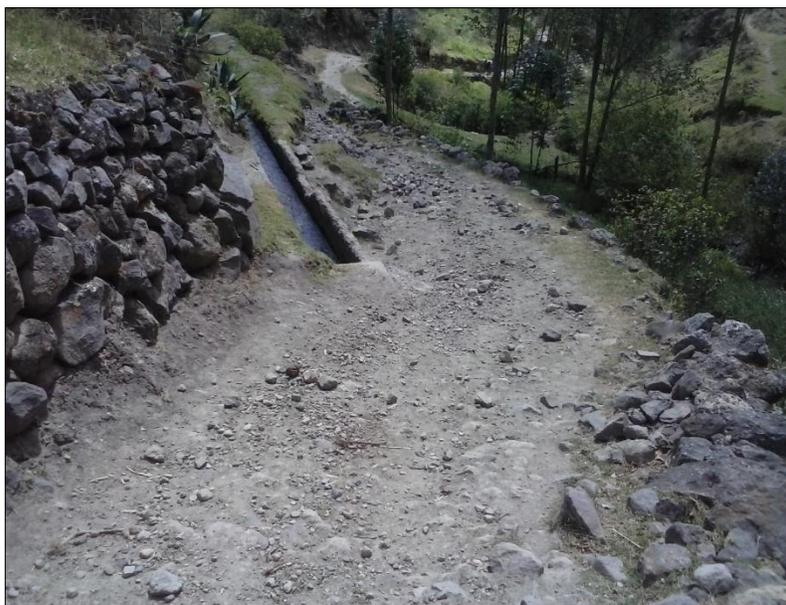
*Figura 41.* Fotografía del sub tramo N°38

El tramo 38 se encuentra a una altitud de 2339 m.s.n.m. con un ancho de 2,5 metros, el tipo de camino encerrado por muros, la técnica constructiva del camino es tierra piedra (mixto), el material de construcción del camino es de tierra, el trazado del camino es curvilíneo, la funcionalidad del borde/muro es de sostenimiento talud, la técnica constructiva de borde/muro es sin aparejo, el estado de conservación es malo porque ha sido afectado los procesos de deterioro físico de las características en la estructura del camino, los factores o agentes de deterioro son las condiciones climáticas, actividades agrícolas, los procesos y efectos de deterioro es ninguno, las intervenciones anteriores es original, el grado de impacto es severo por la pérdida de los componentes que integran al camino, la transformación del entorno es medianamente transformado, la mitigación no existe, las medidas de conservación prioritarias es de consolidación debido a la inestabilidad o fragilidad del camino , el sitio arqueológico asociado al camino es presencia de canales.

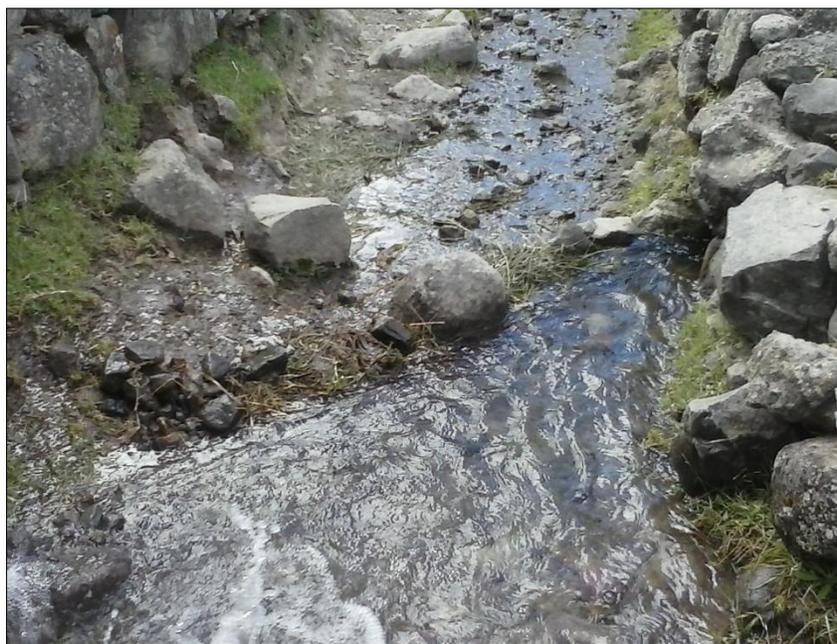
**Figura 42.** Fotografía del sub tramo N°39  
**Fuente:** Prospección de campo 2015

El tramo 39 se encuentra a una altitud de 2310 m.s.n.m. con un ancho de 2,1 metros, el tipo de camino encerrado por muros, la técnica constructiva del camino es tierra piedra (mixto), el material de construcción del camino es de tierra, el trazado del camino es rectilíneo, la funcionalidad del borde/muro es de sostenimiento talud, la técnica constructiva de borde/muro es sin aparejo, el estado de conservación es regular porque han iniciado los procesos de deterioro de las características en la estructura del camino, los factores o agentes de deterioro son las condiciones climáticas, actividades agrícolas, los procesos y efectos de deterioro es la pérdida y erosión del manto por aperturas de canales, las intervenciones anteriores es original, el grado de impacto es severo por la pérdida de los componentes que integran al camino, la transformación del entorno es medianamente transformado, la mitigación no existe, las medidas de conservación prioritarias es de liberación por el material existente y de consolidación debido a la inestabilidad o fragilidad del camino, el sitio arqueológico asociado al camino es presencia de canales.

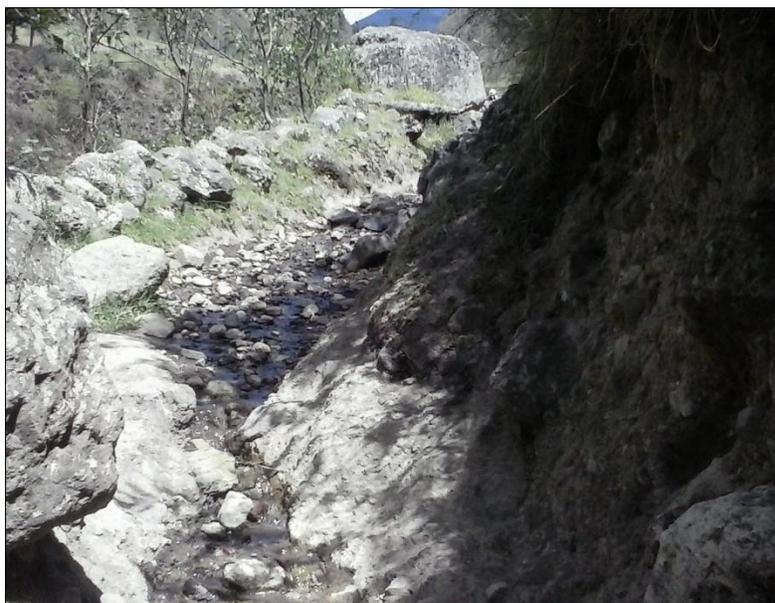
*Figura 43. Fotografía del sub tramo N°40*  
*Fuente: Prospección de campo 2015*

El tramo 40 se encuentra a una altitud de 2309 m.s.n.m. con un ancho de 2,2 metros, el tipo de camino encerrado por muros, la técnica constructiva del camino es tierra piedra (mixto), el material de construcción del camino es de tierra, el trazado del camino es rectilíneo, la funcionalidad del borde/muro es de sostenimiento talud, la técnica constructiva de borde/muro es sin aparejo, el estado de conservación es regular porque han iniciado los procesos de deterioro de las características en la estructura del camino, los factores o agentes de deterioro son las condiciones climáticas, actividades agrícolas, los procesos y efectos de deterioro es la pérdida y erosión del manto por aperturas de canales, las intervenciones anteriores es original, el grado de impacto es severo por la pérdida de los componentes que integran al camino, la transformación del entorno es medianamente transformado, la mitigación no existe, las medidas de conservación prioritarias es de liberación por el material existente y de consolidación debido a la inestabilidad o fragilidad del camino, el sitio arqueológico asociado al camino es presencia de canales.

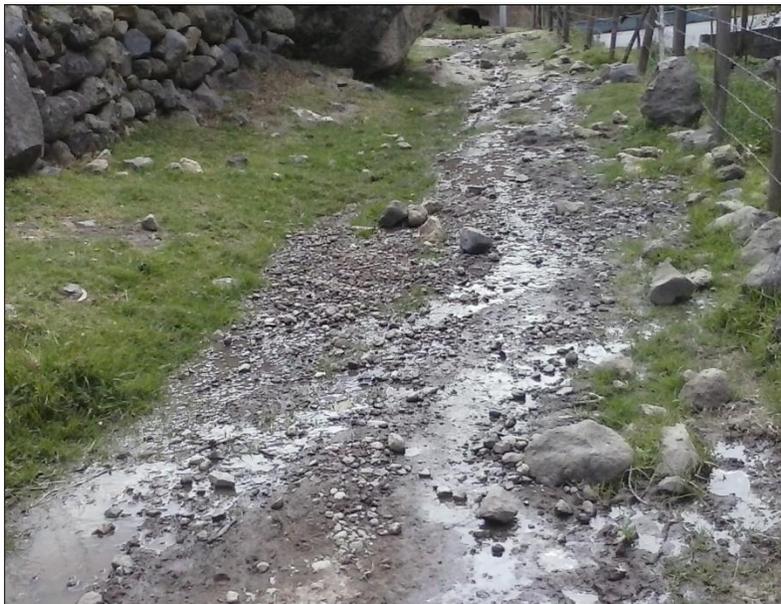
*Figura 44. Fotografía del sub tramo N°41*

El tramo 41 se encuentra a una altitud de 2293 m.s.n.m. con un ancho de 1,4 metros, el tipo de camino encerrado por muros, la técnica constructiva del camino es tierra piedra (mixto), el material de construcción del camino es de tierra, el trazado del camino es rectilíneo, la funcionalidad del borde/muro es de sostenimiento talud, la técnica constructiva de borde/muro es sin aparejo, el estado de conservación es regular porque han iniciado los procesos de deterioro de las características en la estructura del camino, los factores o agentes de deterioro son las condiciones climáticas, actividades agrícolas, los procesos y efectos de deterioro es la pérdida y erosión del manto por aperturas de canales, las intervenciones anteriores es original, el grado de impacto es moderado por la pérdida de los componentes que integran al camino, la transformación del entorno es medianamente transformado, la mitigación no existe, las medidas de conservación prioritarias es de liberación por el material existente y de consolidación debido a la inestabilidad o fragilidad del camino, el sitio arqueológico asociado al camino es presencia de canales.

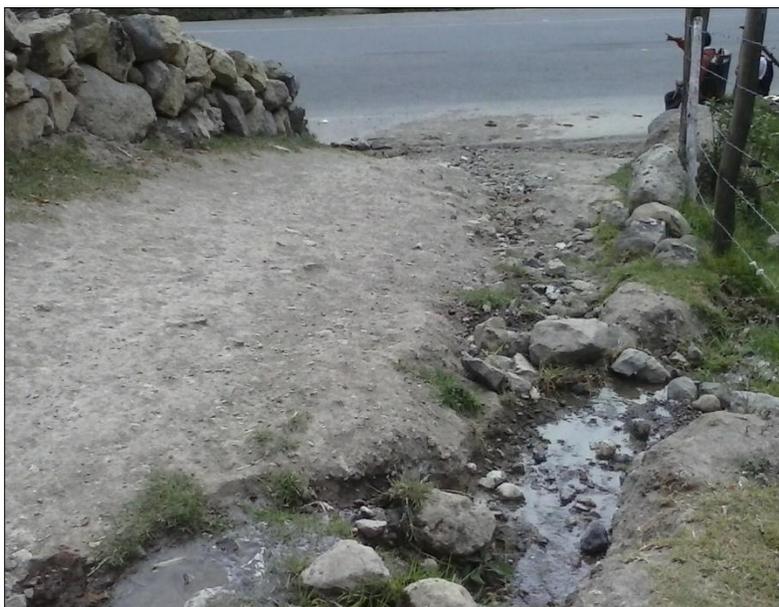
*Figura 45.* Fotografía del sub tramo N°42  
*Fuente:* Prospección de campo 2015

El tramo 42 se encuentra a una altitud de 2288 m.s.n.m. con un ancho de 2,8 metros, el tipo de camino encerrado por muros, la técnica constructiva del camino es tierra piedra (mixto), el material de construcción del camino es de tierra, el trazado del camino es rectilíneo, la funcionalidad del borde/muro es de sostenimiento talud, la técnica constructiva de borde/muro es sin aparejo, el estado de conservación es regular porque han iniciado los procesos de deterioro de las características en la estructura del camino, los factores o agentes de deterioro son las condiciones climáticas, actividades agrícolas, los procesos y efectos de deterioro es la pérdida y erosión del manto por aperturas de canales, las intervenciones anteriores es original, el grado de impacto es moderado por la pérdida de los componentes que integran al camino, la transformación del entorno es medianamente transformado, la mitigación no existe, las medidas de conservación prioritarias es de liberación por el material existente y de consolidación debido a la inestabilidad o fragilidad del camino, el sitio arqueológico asociado al camino es la presencia del puente.
