**“ANÁLISIS DEL MECANISMO DE DESGASTE EN PASTILLAS DE
FRENO DE MATERIAL COMPUESTO EN VEHÍCULOS
UTILITARIOS”**

Trabajo de integración curricular

INGENIERO EN MANTENIMIENTO INDUSTRIAL

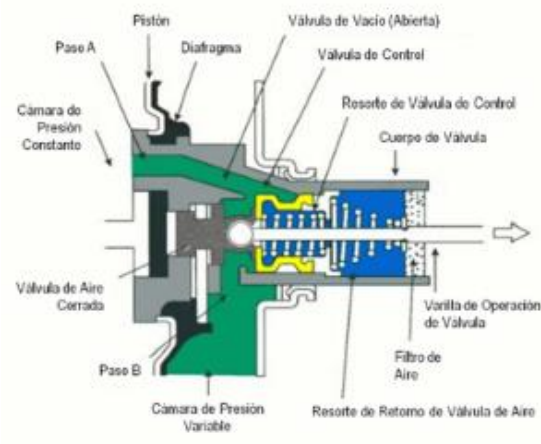
Figura 6-1: Servofreno

Con el único objetivo, de reforzar y mejorar la fuerza de frenado, los automóviles incorporan al sistema de freno hidráulico un dispositivo de ayuda accionado por vacío el mismo que se le conoce con el nombre de servofrenos, se debe tener en cuenta que se utiliza la diferencia de presión atmosférica y de vacío del colector del motor y aumentando la fuerza del pedal de 2 a 4 veces, este se encuentra ubicado entre el pedal del freno y el cilindro principal, véase en la siguiente Figura 6-1. (Velasteguí Andrés, 2015, p. 15 - 22)

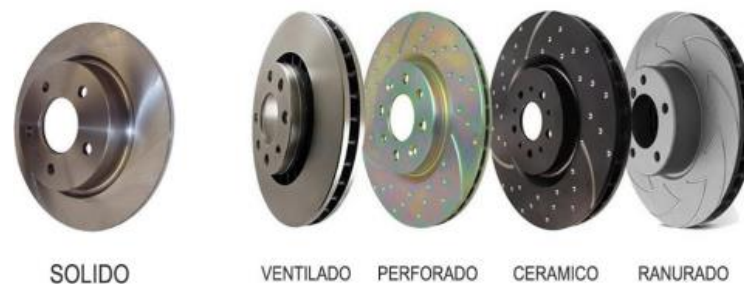
Figura 12-1: Tipos de discos

Por lo tanto, existen varios tipos de discos de freno. Algunos de ellos son de fundición de modo que otros son de acero u otros materiales más innovadores y actualizados como materiales cerámicos. Por otra parte, considerando que algunos están ranurados en la superficie (superficies rugosas ya que ayudan a mejorar el momento del frenado) o llegan a tener dichos agujeros que los atraviesan. Estos últimos, también llamados discos ventilados, ya que ayudan a disipar el calor.

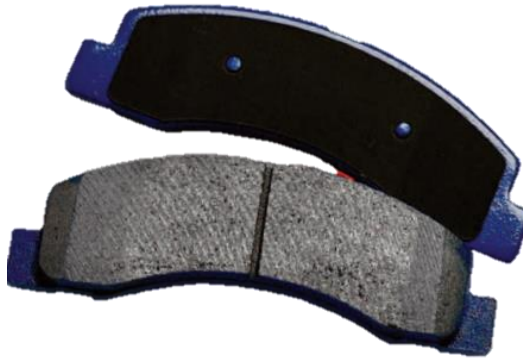
Figura 15-1: Pastillas de freno

Al momento que se habla de las pastillas de frenos se dice que son uno de los componentes de mayor importancia en el vehículo por la seguridad y confianza que estos llegan a brindar, son una parte fundamental del sistema de frenos del automóvil debido a que proporcionan la fricción necesaria a los discos de freno y de tal forma que cuando accionamos el pedal, los vehículos disminuyen su velocidad y se detiene de manera inmediata. Se puede considerar que la utilización más común es en motos, automóviles y camiones. (Grefa Lenin y Casanova Patricio, 2015, p.28)

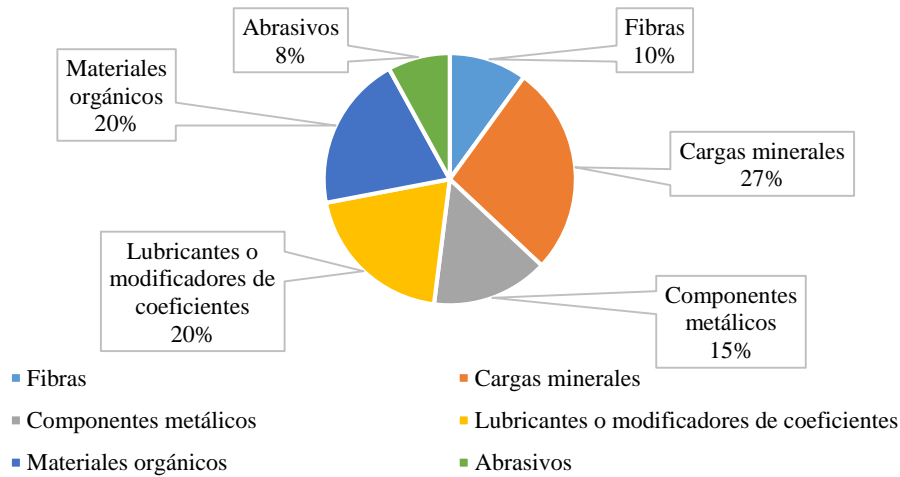
Gráfico 1-1: Composición de los materiales de fricción

Materiales orgánicos: los materiales orgánicos son todos aquellos que están encargados de aglomerar o reunir el resto de los materiales. Cuando se alcanza una determinada temperatura estos fluyen y se unen con el resto de componentes, hasta que se polimerizan. Las más importantes y conocidas tenemos a: las resinas fenólicas termoendurecibles, aunque también son empleados diferentes tipos de cauchos, ceras, aceites. El término termoendurecible es aquel que se refiere a los polímeros que, en condiciones de temperaturas adecuadas y/o en presencia de sustancias particulares, se transforman en materiales rígidos, insolubles e infusibles muy dañinas.

Abrasivos: son aquellas que llegan a aumentar el coeficiente de fricción entre la pastilla y el disco de freno. Considerando que también se debe al rozamiento entre la pastilla y el disco, estos elementos son aquellos que renuevan y limpian la superficie de contacto del disco, llegando a formarse una especie de nueva capa, la cual es conocida también como tercera capa.

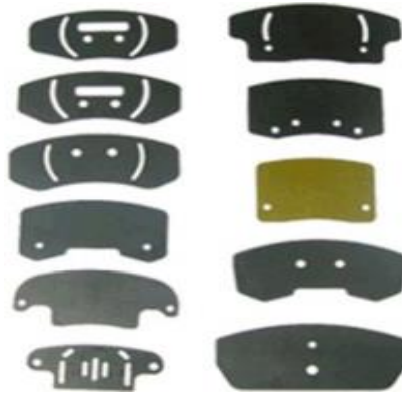
Figura 18-1: Lámina anti ruido

Lámina antiruido: es decir aquellos accesorios cuya gran función principal es la de absorber las vibraciones que se producen al tener un contacto entre la pastilla y el disco, evitando así la aparición de ruido.

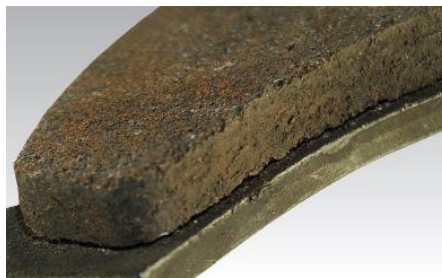
Figura 19-1: Desprendimiento de los bordes

- En este punto se hablará del desprendimiento de los bordes por el uso de nuevas pastillas de freno sobre discos de freno rodados de manera excesiva.
- Fuerza elástica insuficiente del muelle de retención (carga sobre el borde lateral)
- Otro tipo de sobrecarga mecánica.
- Una gran elevada carga térmica permanente de las pastillas de freno de los discos.

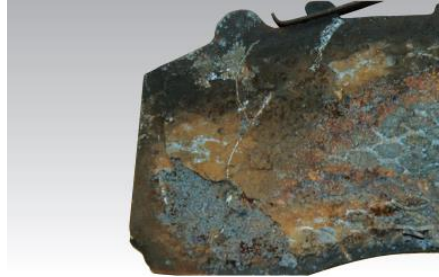
Figura 20-1: Alto grado de oxidación

- Cabe recalcar que el material de la pastilla se vuelve poroso (completa o parcialmente)
- El material de la pastilla se llega a descomponer a causa del óxido

- La placa de soporte de la pastilla presenta claros y marcados signos de oxidación
- Restos de adhesivo
- Capa intermedia y material de la pastilla muy visible en la placa de soporte de la pastilla

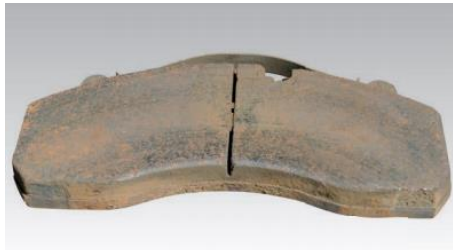
Figura 21-1: Pastilla dañada por destrucción térmica

No obstante, a que el material se descompone, se rompe muy parcialmente y/o se destruye la capa intermedia y por ende el adhesivo. Por lo tanto, la pastilla se desprende continuamente, y la pintura se descascara. Dando una decoloración parcial de la placa de soporte de la pastilla. El material de la pastilla está endurecido, y hace un sonido duro, que presenta una decoloración marrón rojiza, parcialmente con ceniza blanca.

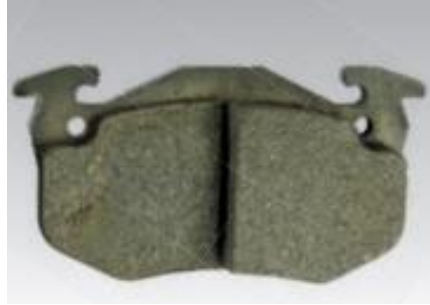
Figura 22-1: Pastilla dañada por influencias mecánicas

Por consiguiente, el material de la pastilla se desprende de la placa de soporte de la pastilla. La misma que llegan a producir separaciones en las capas.

En pocas palabras se dice que esto ocurre porque las pastillas de freno de disco se les han dejado caídas, se instalaron inclinadas o se han llegado a deformar a causa de “sacudidas” muy extremas en la pinza de freno.

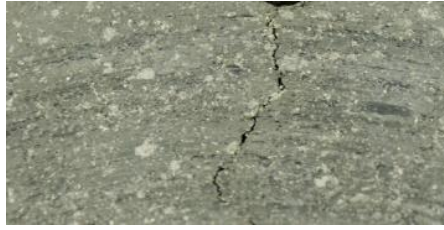
Figura 24-1: Grietas superficiales en pastillas de freno

De igual manera las grietas superficiales carecen de importancia, considerando que no representan riesgos de seguridad. De forma similar con pastillas de frenos acanaladas no hay ninguna desventaja en términos de resistencia de la pastilla.

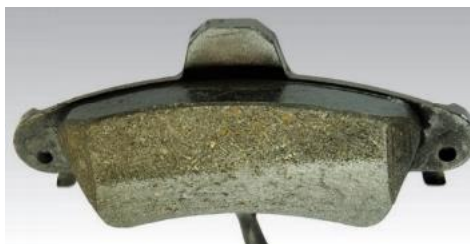
Figura 26-1: Pastilla con patrón de contacto insuficiente

Ya que este daño ocurre porque el disco de freno se encuentra desgastado o falso, defecto/impureza en el frenado, además de eso una tensión de frenado insuficiente.

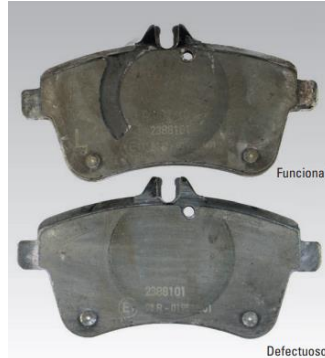
Figura 27-1: Marca visible en la placa de soporte de la pastilla

De mismo modo que este daño se genera debido al momento del montaje no se lo respeta, la posición de instalación, debido a manipulaciones antes o durante la instalación, provocando un posicionamiento incorrecto de la pastilla en la mordaza, etc. (Textar, 2015, p.8 -25)

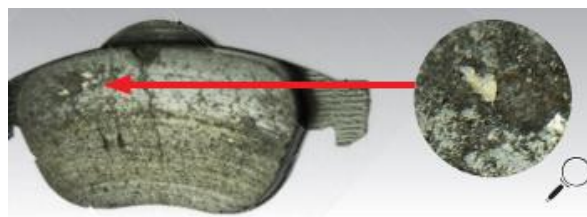
Figura 28-1: Formación de impurezas en la superficie del revestimiento

- Un patrón de contacto insuficiente y un frenado de limpieza defectuoso tras una sobrecarga de temperatura.
- Por lo tanto, con frecuencia no se alcanza la temperatura de funcionamiento, obviamente no se lleva a cabo la auto limpieza. Y la suciedad de la superficie de fricción, por ejemplo: óxido, impurezas, pintura o sal.
- Considerando el uso de un disco de freno rugoso y el acceso al disco por parte de cuerpos extraños ejemplo: suciedad, sal o corrosión.
- Es importante destacar la transferencia de material del disco de freno a la pastilla de freno a causa de una diferencia de desgaste, condiciones climáticas tomando en consideración la incompatibilidad del material.

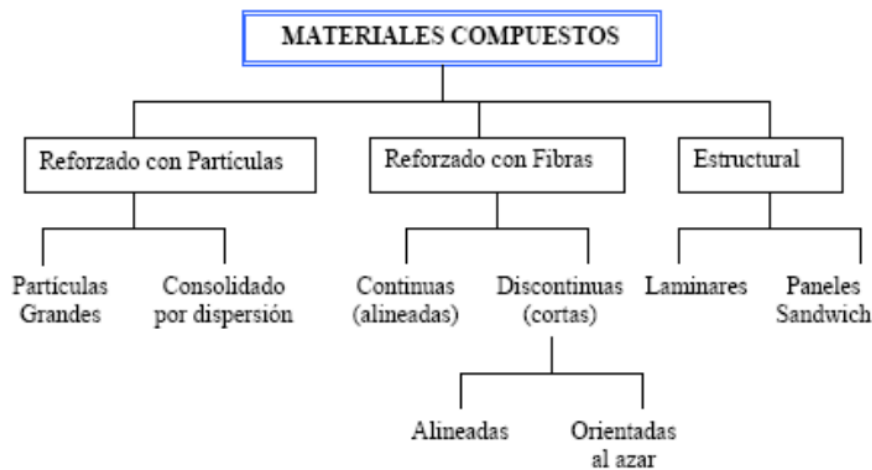
Figura 30-1: Clasificación de los materiales compuestos

Usando un esquema muy simple y entendible para clasificar cada uno de los materiales compuestos estos constan de tres divisiones (Fig. 30-1) compuestos reforzados con partículas, compuestos reforzados con fibras y compuestos estructurales.

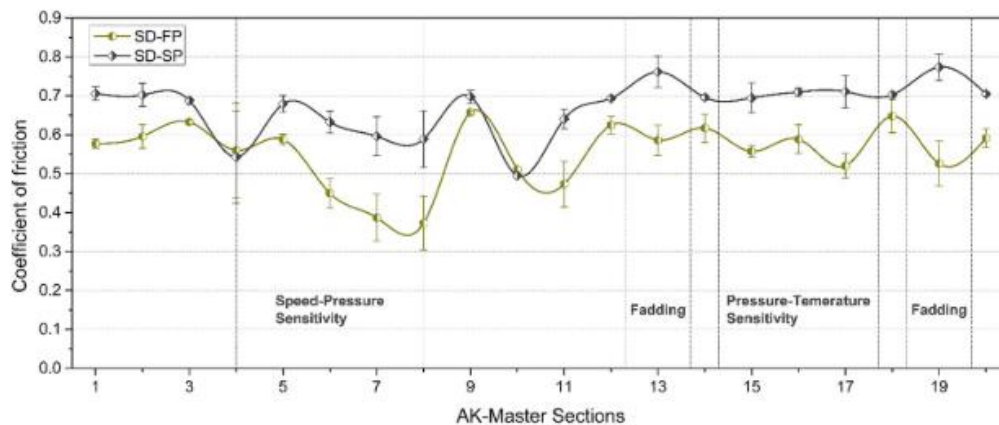
Figura 2-2: Variación del COF promedio en diferentes secciones de prueba

En la siguiente Figura 2-2 se puede observar la variación del coeficiente de fricción (COF) promedio en diferentes secciones de las pruebas a los 3 tipos de materiales que se analizaron para este estudio.

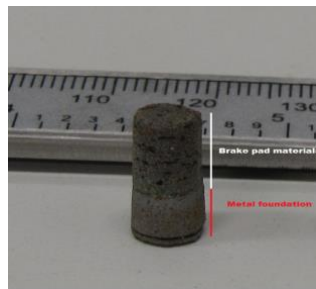
Figura 2-2: Muestra de pasador de pastilla de freno.

Como material de contracara se utiliza un disco de hierro fundido gris perlítico-bainítico con una dureza de 350 ± 11 HV60. Se mecaniza pasadores cilíndricos a partir de la pastilla de freno (Fig.3-2). Tenían un diámetro de 6.2 ± 0.2 mm y una altura de 7 ± 2 mm.

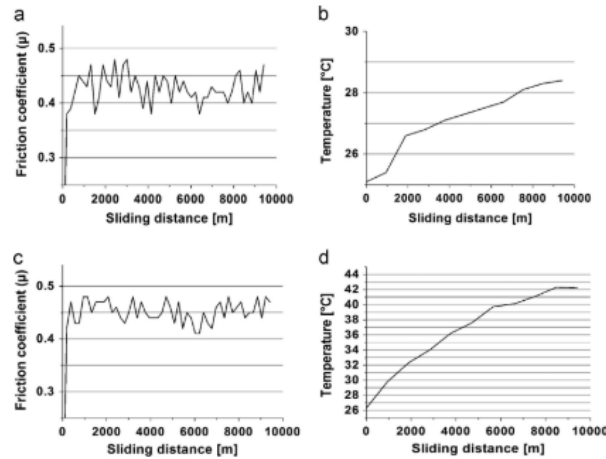
Figura 5-2: Distancia de deslizamiento en función del coeficiente de fricción

La figura 5-2 muestra las curvas de evolución típicas del coeficiente de fricción y temperatura del pasador para las condiciones de carga, es decir, a 0,5 y 2 MPa, en función de la distancia de deslizamiento. Después de una breve etapa de rodaje, el coeficiente de fricción alcanza un valor de estado estable en el rango de 0.43–0.44 y casi independiente de la presión de contacto nominal. Por el contrario, se observa que la temperatura aumenta continuamente con la distancia de deslizamiento y se alcanza un valor de estado estable solo al final de cada prueba.

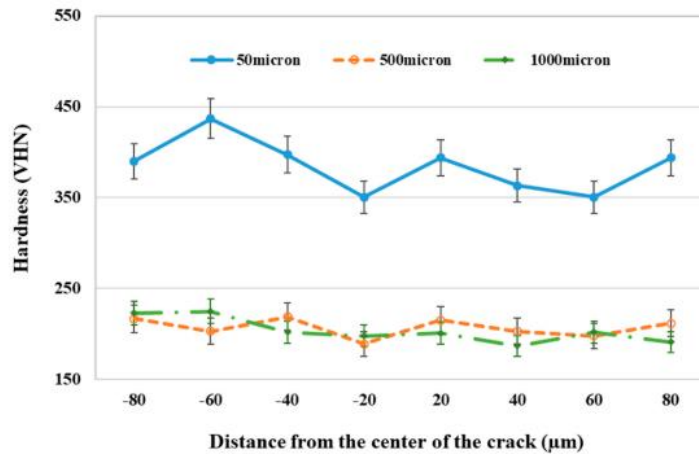
Figura 12-2: Perfilometría de dureza a través de la fisura

En la Figura 12-2 se muestra los resultados de la perfilometría de micro dureza a través de la grieta a diferentes profundidades de la superficie. Los frenos de disco experimentan grandes esfuerzos de compresión en la superficie debido a las cargas ejercidas por la pastilla de freno. Esto da como resultado una deformación plástica y un endurecimiento por trabajo en las capas cercanas a la superficie. En este caso, esto resultó en un aumento en la dureza de aproximadamente 200 VHN en capas profundas dentro del disco de freno a 400 VHN en capas cercanas a la superficie.
