**“CARACTERIZACIÓN DE DEFECTOS EN UNIONES SOLDADAS
UTILIZANDO EL MÉTODO DE ULTRASONIDOS”.**

TESIS DE GRADO .

**Previa la obtención del Título de:
INGENIERO MECÁNICO .**

ESCUELA SUPERIOR POLITÉCNICA DE CHIMBORAZO

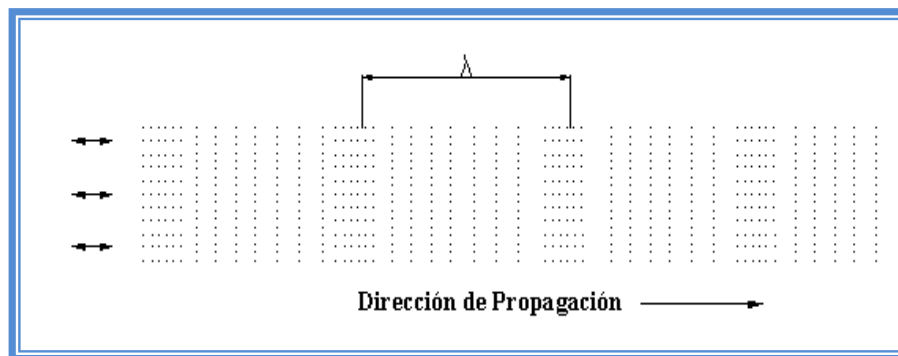
Es la única onda que se caracteriza por ser de carácter audible. En este tipo de ondas las oscilaciones siguen la misma dirección de propagación de la onda (ver **Fig. 3.1**).

Debido a que en estas ondas se encuentran fuerzas de compresión y dilatación, se denominan también "ondas de presión o compresión" y, debido también a que su densidad de partículas fluctúa, se les ha dado el nombre de "ondas de densidad". Este tipo de onda es la que transmite el sonido a través de los cuerpos sólidos y líquidos.

Fig. 3.1, Ondas Longitudinales

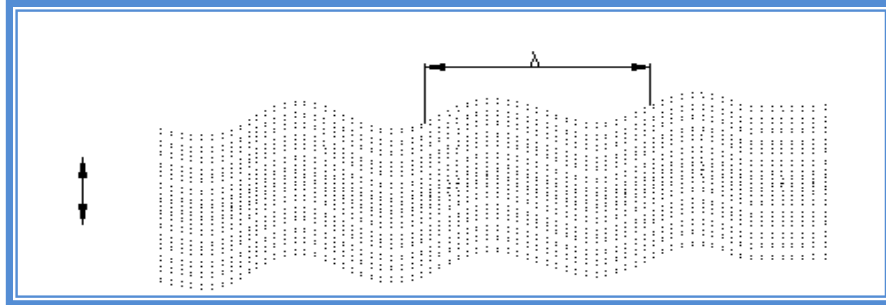
Es una onda en la que sus partículas pueden oscilar también en dirección transversal a la de propagación de la onda, originándose así las ondas transversales (ver

Fig. 3.2, Ondas Transversales.

En este caso, la presión acústica de la onda longitudinal se reemplaza, por la fuerza cortante alternativa. La presión acústica es la fuerza en ángulo recto por unidad de superficie, mientras que la fuerza cortante es la fuerza por unidad de superficie, pero paralela a ella. La única diferencia entre presión y cortadura es la dirección; en los demás aspectos estas dos características son idénticas, por lo que al referirse a la fuerza cortante en la onda transversal se la denominará presión acústica de igual manera. A diferencia de las ondas longitudinales, los gases y los líquidos son prácticamente incapaces de transmitir ondas transversales ya que sus moléculas apenas ofrecen resistencia al desplazamiento transversal por lo que podríamos decir que no existen vínculos elásticos que las ligen a su posición cero. Esta circunstancia coincide con la propiedad de tener un módulo de elasticidad transversal (G) igual a cero, a excepción de los líquidos muy viscosos que por poseer un cierto "módulo complejo de elasticidad transversal" pueden propagar ondas transversales aunque fuertemente amortiguadas. En los casos prácticos de ensayos de materiales, las ondas transversales, solo pueden alcanzar distancias apreciables en los cuerpos sólidos.

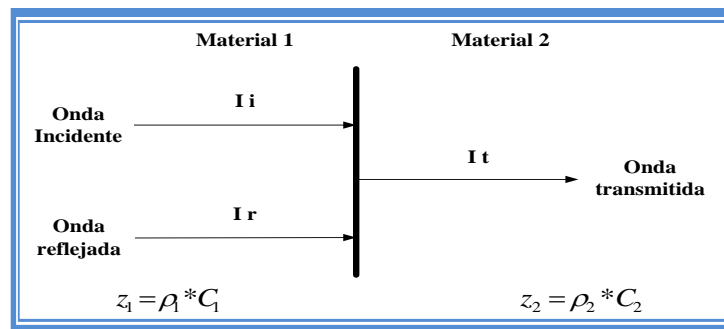
Si una onda acústica cuyo frente de onda es plano alcanza la superficie límite entre dos medios, con un ángulo de incidencia de 90° , una parte de la energía de la onda se refleja y vuelve al primer medio en la misma dirección que la incidente, otra parte, se propagará al segundo medio manteniendo su dirección y sentido. Todo ello puede quedar representado gráficamente en la forma que se indica en la siguiente figura:

Fig. 3.3, Gráfica de una incidencia normal.

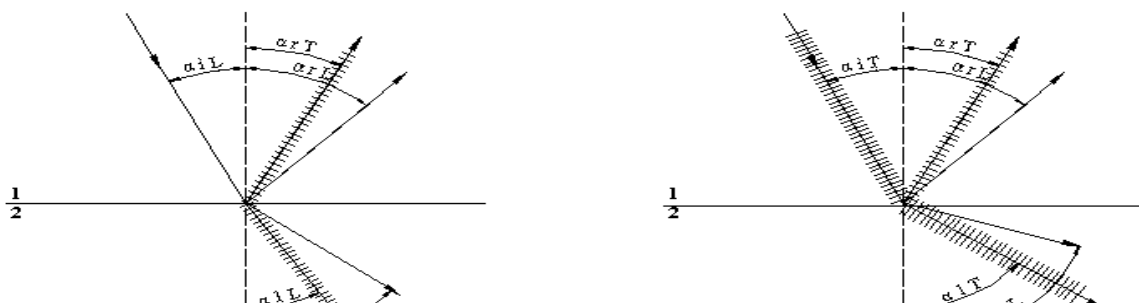
Si una onda acústica incide oblicuamente sobre la entre cara plana que separa dos medios 1 y 2, con un ángulo de incidencia α_i (ver figura 3.4), se producen ondas reflejadas y transmitidas. A estas últimas se las denomina también, ondas refractadas ya que su dirección cambia en relación la dirección de la incidente. Las direcciones de las ondas reflejadas y transmitidas vienen dadas por la ley de Snell:

Fig. 3.4, Reflexión y refracción de una onda con incidencia oblicua

Expresión en la que 1 y 2 son dos ondas arbitrarias, con velocidades acústicas C1 y C2, ligadas entre sí por un proceso de reflexión o de refracción. Como pudo apreciarse en la anterior figura, los ángulos de reflexión α_r y de refracción o transmisión α_t , dependen del ángulo de incidencia α_i y de las velocidades acústicas de onda en los dos materiales.

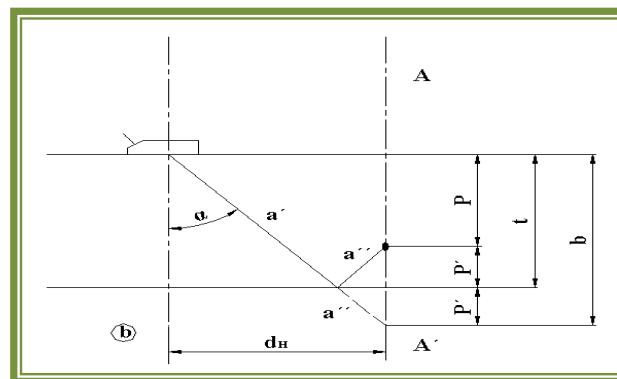
$$\text{Cos} \alpha = \frac{t}{a}$$

$$\text{Tang} \alpha = \frac{\frac{d}{2}}{t} \Rightarrow \frac{d}{2} = t * \text{Tang} \alpha \Rightarrow d = 2 * t * \text{Tang} \alpha$$

Fig. 3.5, Determinación de la posición de una heterogeneidad por la técnica de incidencia angular.

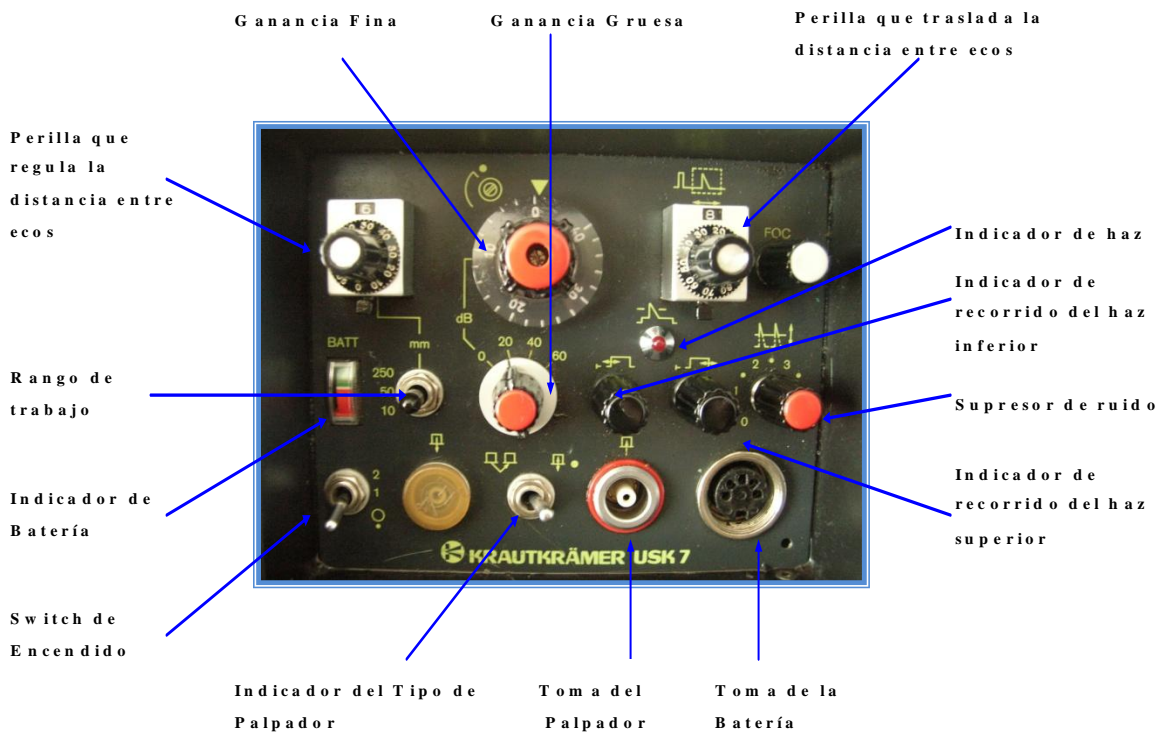
Fig. 3.6, Panel de control del equipo ultrasónico.

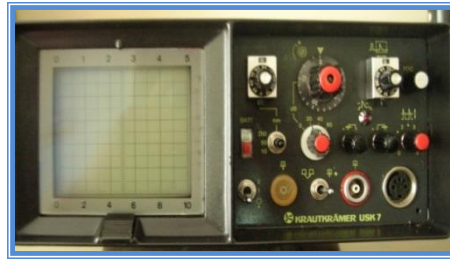
Fig. 3.7, Equipo de ultrasonidos.

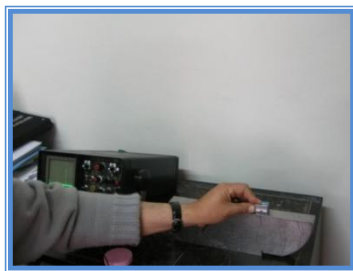
a) Se determina el punto de salida del haz y el ángulo real del palpador. Se la localiza desplazando el palpador sobre el bloque de calibración, el pico más alto determina el punto de salida del haz verdadero, que es observado en pantalla. Ver Fig. 3.8, 3.9

Fig. 3.8, Palpador sobre el bloque de calibración.

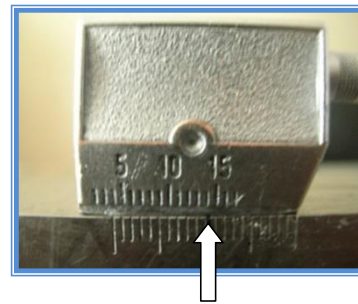
3.9, Salida del haz ultrasónico (14 mm).

Cuando se obtiene el pico más alto, se determina la escala del palpador, el valor en este caso es 14 mm el punto de salida del haz.

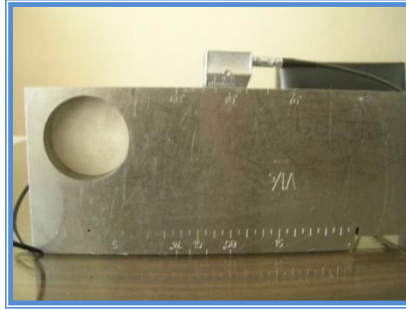
A continuación se debe tener en cuenta el ángulo de salida del haz del palpador, como el palpador a utilizarse en la inspección tiene un ángulo de 70° , para comprobar esto, con la salida verdadera del haz que es de 14 mm. Se procede a colocar sobre el bloque de calibración como se indica en la Fig. 3.10 y 3.11:

Fig. 3.10, Comprobación del ángulo de salida del haz ultrasónico.

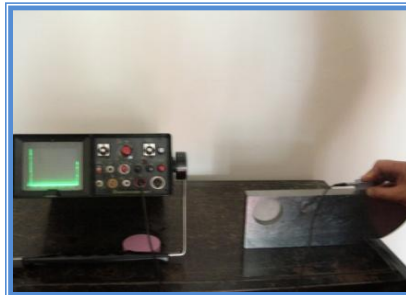
Fig. 3.11, Indicación obtenida en el equipo ultrasónico.

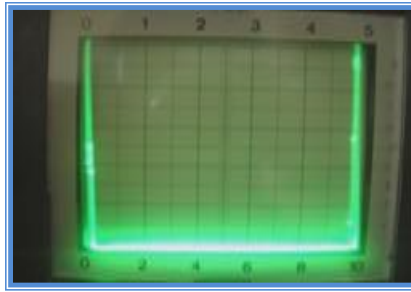
Sabiendo que el paso es 66 m m . y el rango de pantalla esta entre 0 – 10, la escala que se toma; es, que cada 1 unidad de pantalla representará 10 m m .

Fig. 3.12, En la figura se muestra la calibración de pantalla entre 0 - 100.

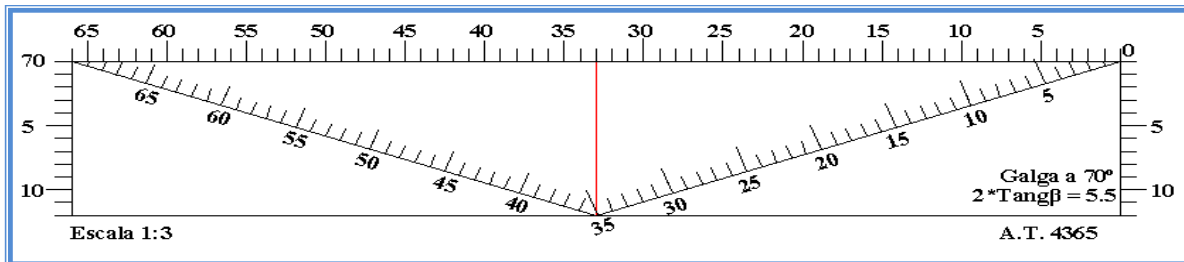
En este paso se procede a elaborar una regleta que ayude a encontrar a que distancia con respecto a la superficie de la placa se encuentra el defecto. Esta regleta estará en función del recorrido del haz y el ángulo del palpador.

Fig. 3.14, Regleta Distancia de Recorrido - Profundidad.

Sobre esta regleta se desplazará otra, en la que se encuentra enmarcada una línea roja, cuyas divisiones son igual a la regleta principal (de 0 - 12 mm). Seguidamente se coloca el palpador en estas divisiones y se observará en pantalla que el recorrido del haz es de 35 mm. Que coincide con el medio paso como se ve en la Fig. 3.15, 3.16 y 3.17

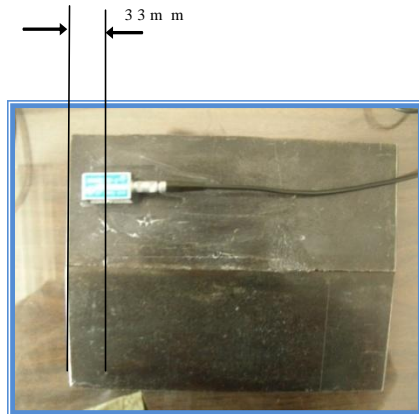
Fig. 3.15, Palpador ubicado a 1/2 paso

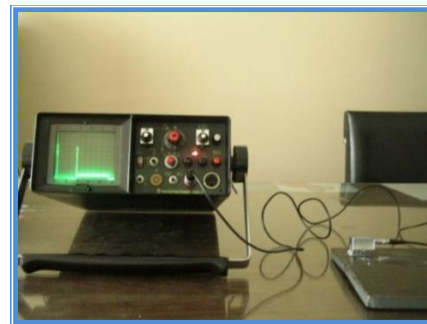
Fig. 3.16, Señal obtenida a 1/2 paso

Palpador ubicado en el medio paso y primer haz de recorrido ubicado en 35 mm. en la escala de la pantalla.

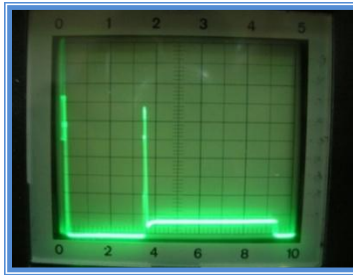
Fig. 3.17, Indicación del primer haz de salida. ($\frac{1}{2}$ paso)

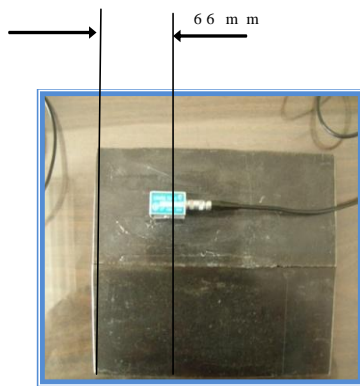
Luego se coloca el palpador en la división del paso (66 mm) y se observa en pantalla que el recorrido del haz de 70 mm. coincide con éste, como se ve en la Fig. 3.18 y 3.19.

Fig. 3.18, Palpador situado a 1 paso

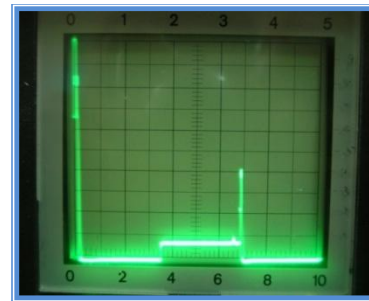
Fig. 3.19, Indicación producida a 1 paso.

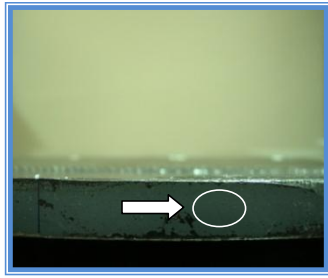
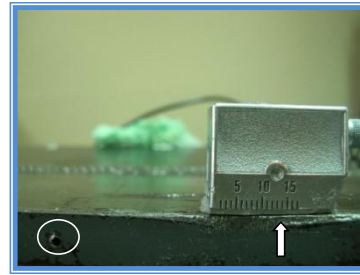
e) Se ajusta la ganancia del equipo hasta que la señal del eco correspondiente al agujero previamente elaborado en la placa patrón (agujero de 1/16 in, 1.6mm aproximadamente, se escoge este diámetro de agujero ya que este permite tener un defecto referencial que se a tomado como lo recomienda la norma ASME – Sección V-Artículo 5) de una señal que deberá tener una altura de un 80% a 90% de altura de pantalla. Esto permite obtener una curva de referencia llamada curva DAC que es una curva que permite definir si la señal que se obtiene es o no un defecto. Ver Fig. 3.20, 3.21 y 3.22.

Fig. 3.20, Agujero de 1/16 in Fig. 3.21, Palpador situado a ½ paso del agujero.

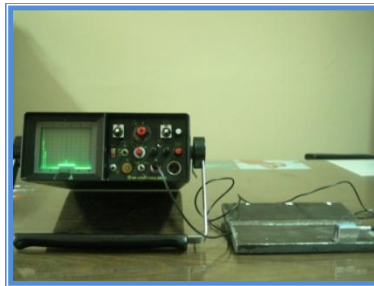
Fig. 3.22 Señal producida por el agujero de 1/16.

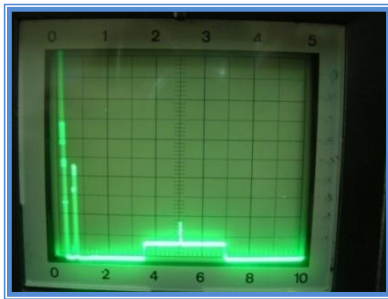
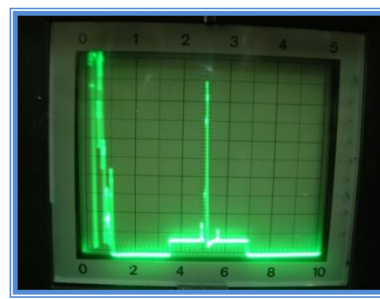
Fig. 3.23, Primera indicación de inicio. Fig. 3.24, Indicación de la señal hasta un 90% .

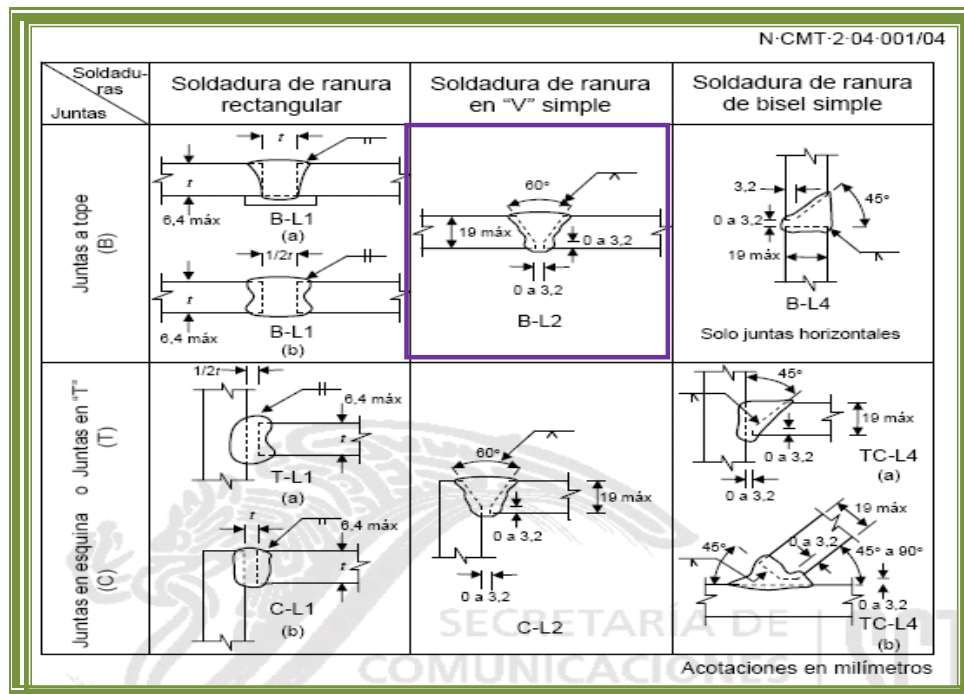
Una vez calculado el tamaño apropiado de la probeta se procede a la elaboración de la junta, teniendo en cuenta que la junta que se va a necesitar debe tener las siguientes características (enmarcada en cuadro de púrpura):

Fig. 4.1, Juntas precalificadas para soldadura de arco manual y material base con espesor limitado (L)⁷

Para obtener el ángulo de 30° que describe la placa, se procede a fijar dicho ángulo en el cabezal de la fresadora hasta obtener un ángulo deseado. Hay que recordar que en la base de la placa hay que dejar un espesor entre la cara y la raíz de 2.5mm (como lo recomienda la **Fig. 4.1** en la que indica que se debe escoger entre 0 y 3,2 mm), y se obtiene finalmente lo que se visualiza en la **Fig 4.2**

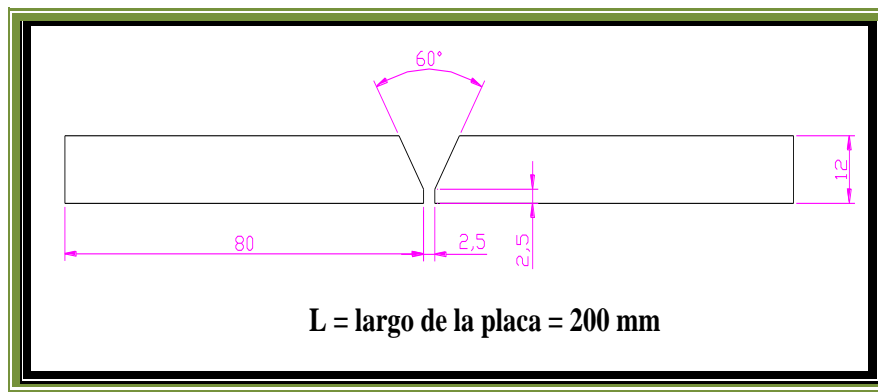
Fig. 4.2, Detalle de la junta patrón seleccionada.

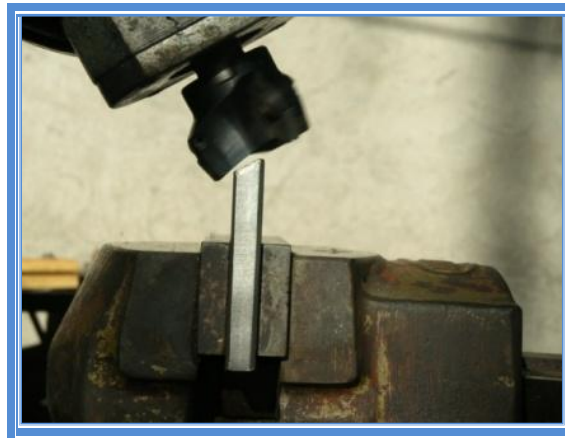
Fig. 4.3, Desbaste de caras y raíz de la probeta.

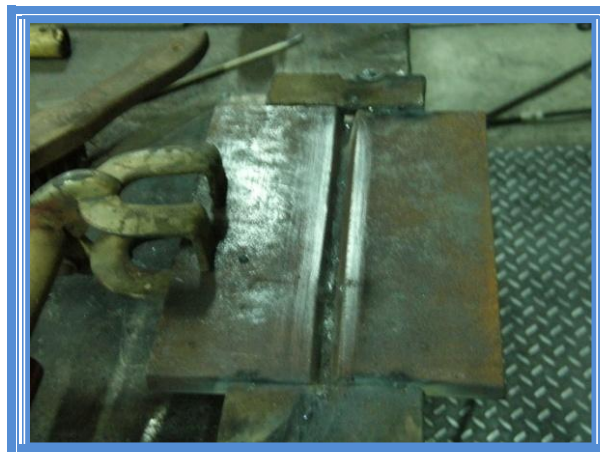
Fig. 4.4, Fase de raíz.

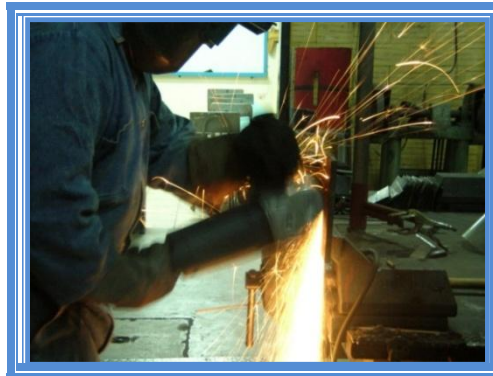
Posteriormente se procede a esmerilar este cordón para eliminar las escorias atrapadas en primer proceso y dejar lista para la siguiente fase. (Ver Fig. 4.5 y 4.6)

Fig. 4.5, Pulida de la fase de raíz.

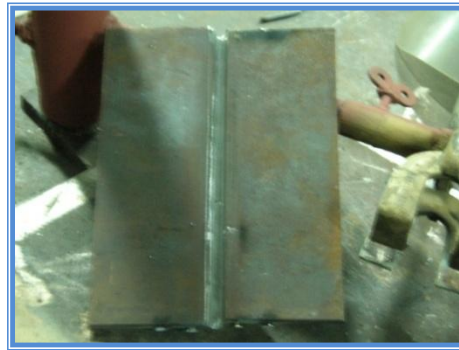
Fig. 4.6, Fase de raíz terminada.

Claramente se puede apreciar la uniformidad en el cordón que servirá de base para las posteriores fases.

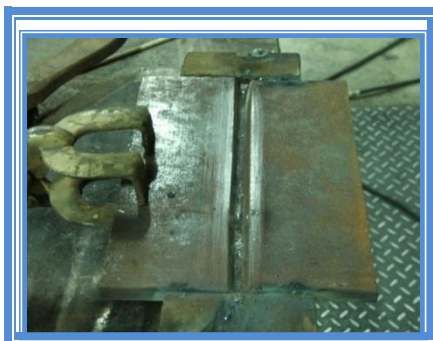
Fig. 4.7, Fase caliente.

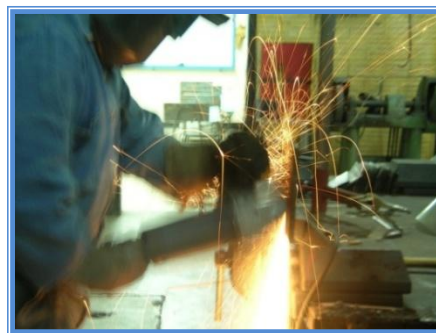
Fig. 4.8, Pulida de fase caliente.

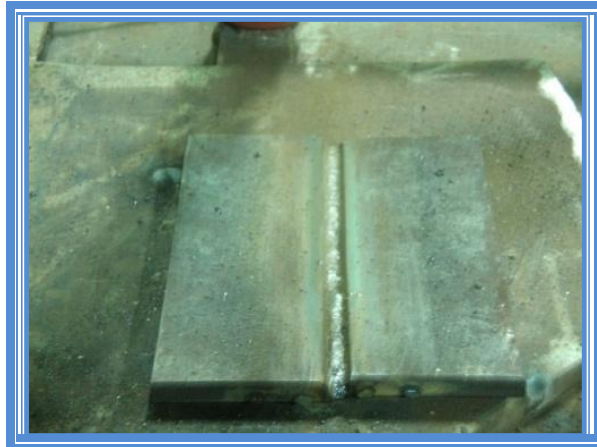
Fig. 4.9, Fases o cordones de relleno.

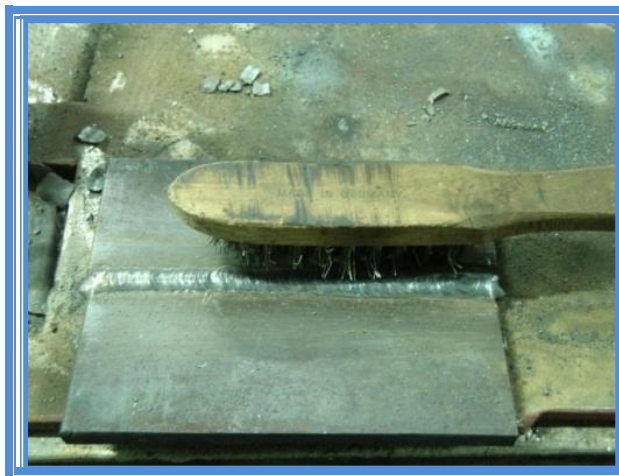
Para el último cordón se utilizará otro tipo de electrodo para tener un mejor acabado y uniformidad en la soldadura. Sin que afecte al defecto ya provocado, solo por cuestión de estética. Ver **Fig. 4.10**

Al igual que en las pasadas anteriores se recomienda limpiar la escoria del cordón de soldadura.

Fig. 4.10, Limpieza del último cordón de soldadura.

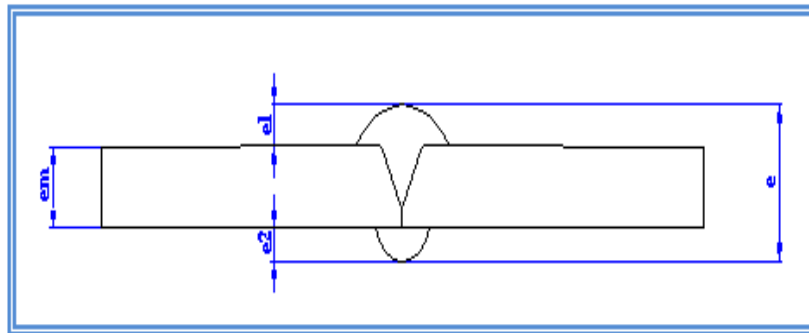
1. **Medición del espesor total de exposición.**- En este paso se procede a tomar la medida entre el espesor de material y el espesor de la sobremonta así:

Fig. 4.11, Espesor total de exposición.

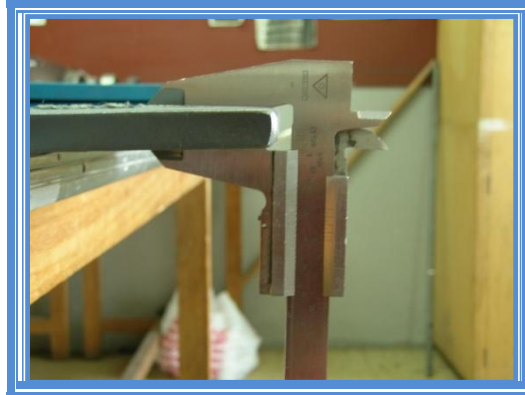
Este procedimiento se emplea para todas las placas que van a ser sometidas al proceso radiográfico. Ver Fig. 4.12.

Fig. 4.12, Medición del espesor total de la placa probeta patrón.

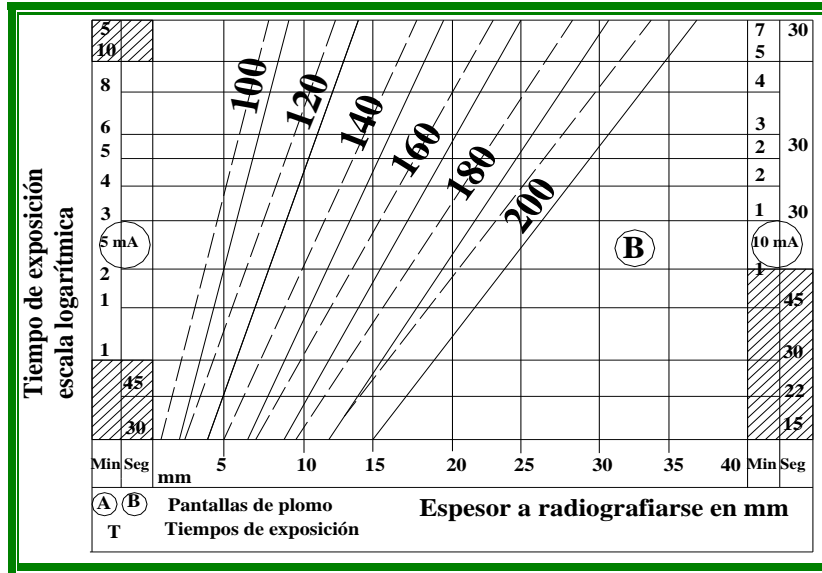
Debe indicarse que los valores de f_n , f_p , f_D , f_v permanecerán constantes (ver **Tabla 4.11**), el único valor que variará será el valor de t_e , ya que este valor depende del espesor total de exposición que en cada caso variará de acuerdo al espesor de la sobremonta que en ella se encuentre.

Tabla 4.11, CURVAS DE EXPOSICIÓN RADIOGRÁFICA¹⁰

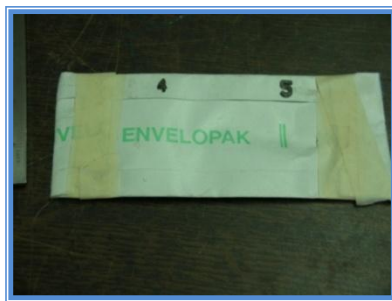
Fig. 4.13, Colocación de la placa radiográfica.

referencia de la radiografía (ver Fig. 4.13), así como también la calidad de la radiografía, ver Fig. 4.14, que es determinada por el espesor total a radiografiarse, como se muestra en la Tabla 4.13. La calidad es medida en parámetros ICI que es el índice de calidad de la imagen.

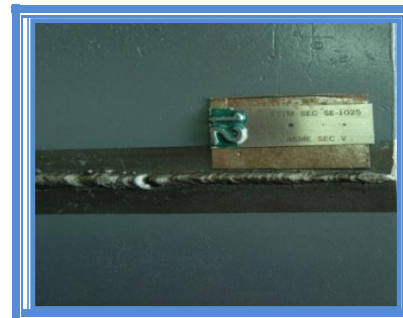
Fig. 4.14, Placa de calidad ICI.

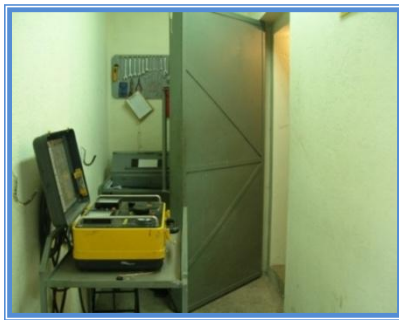
Fig. 4.15, Cuarto de Rayos X.

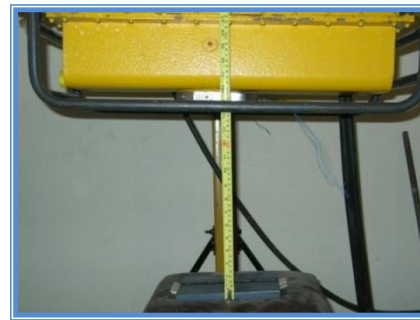
Fig. 4.16, Distancia Foco emisor - Película

- Se procede a fijar la distancia fuente película a 50cm y a centrar el cordón de soldadura con relación al foco del emisor. Ver Fig. 4.17.

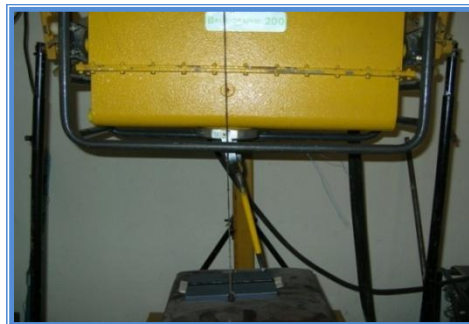
Fig. 4.17, Centrado y alineamiento de la película.

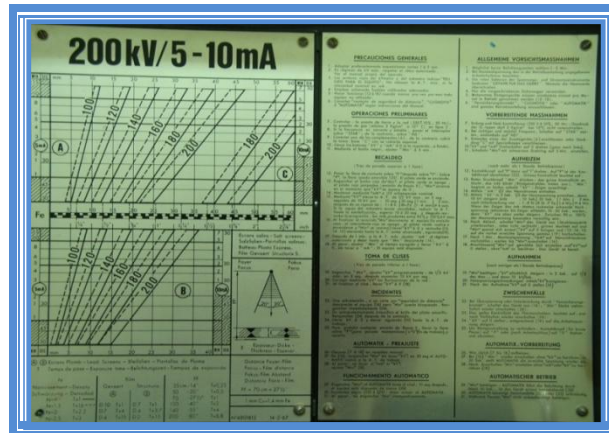
Fig. 4.18, Placa de Datos para la exposición.

5. Se realiza la exposición para las diferentes probetas con los tiempos indicados anteriormente. Esto se puede apreciar mejor en la siguiente figura:

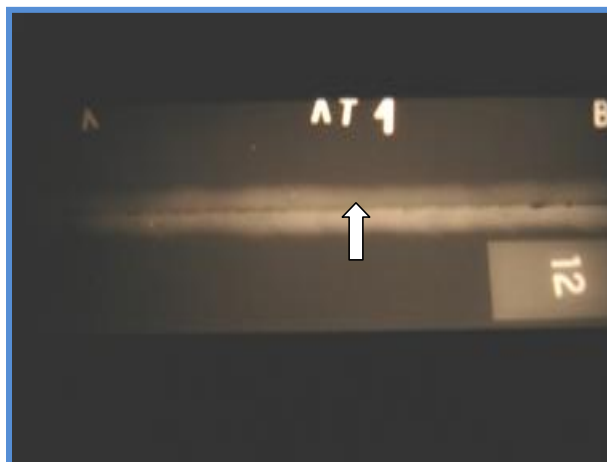
Probeta N° 01.- En la placa radiográfica se puede visualizar y observar una línea continua de color negro que se extiende a todo lo largo de la probeta y del cordón, esto se debe a que el arco eléctrico de la soldadura no llegó a fundir en este caso la raíz de la probeta es por ello no hubo soldadura de unión, así que se puede decir que el defecto que se encuentra presente en la probeta es “**Falta de Penetración**” que es el más predomina en esta probeta.

Fig. 4.19, Probeta N° 01: Falta de Penetración.

Una vez que se ha seleccionado el número de decibeles (**48 dB**) del equipo ultrasónico, descrito anteriormente, se procede al barrido tomando como referencia la radiografía mostrada en la **Fig. 4.19**. Como la falta de penetración pertenece al tipo de **heterogeneidad plana**, para su caracterización se procede a efectuar los respectivos movimientos transversales, laterales y rotacionales. Ver **Fig. 4.51**

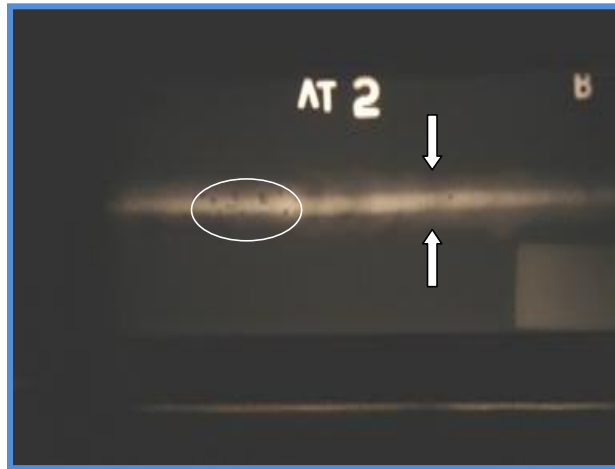
Probeta N° 02. En esta probeta se observa dos tipos de defectos: poros (esférulas de color negro) y también mordeduras que son las que tienen mayor presencia (A lo largo de los flancos de soldadura) se procede a caracterizarla como un defecto del tipo “**Mordedura**” ya que el arco eléctrico no ha llegado a fundir totalmente los flancos de la probeta.

Fig. 4.20, Probeta N° 02: Mordeduras

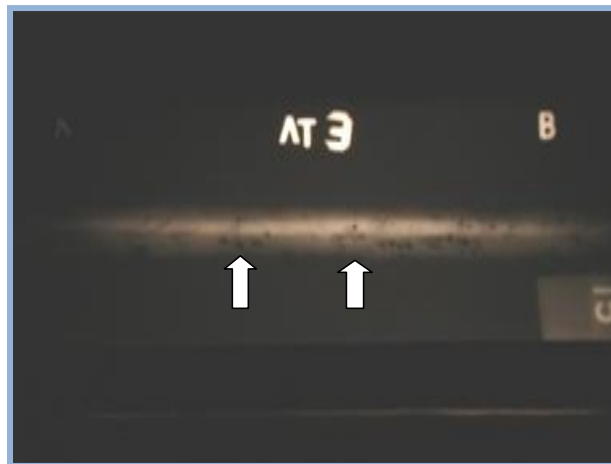
Probeta N° 03.- Se puede observar claramente la presencia de dos tipos de defectos: poros (esférulas de color negro) presentes en todo el cordón y unas pequeñas líneas de color negro intenso que se las define como “**Fisuras Transversales**”, que seguramente se han producido debido a un método de enfriamiento brusco en el proceso de soldadura.

Fig. 4.21, Probeta N° 03: Fisuras Transversales.

Una vez que se ha seleccionado el número de decibeles (**50 dB**) del equipo ultrasónico, descrito anteriormente, se procede al barrido tomando como referencia la radiografía mostrada en la **Fig. 4.21**. Como las fisuras pertenecen al tipo de **heterogeneidad plana**, para su caracterización se procede a efectuar los respectivos movimientos transversales, laterales y rotacionales. Ver **Fig. 4.87**

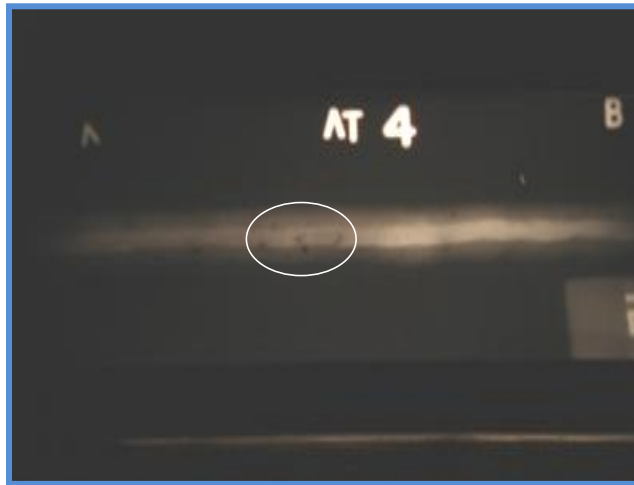
Probeta N° 04.- Se observa la presencia de esférulas de color negro de forma irregular y de gran tamaño, y además una falta de continuidad del cordón de soldadura, pero que son los que mayor presencia tienen en la probeta, por esta característica de gran tamaño se descarta que puedan ser poros y se toma otro concepto el de “Escorias”.

Fig. 4.22, Probeta N° 04: Escorias

Una vez que se ha seleccionado el número de decibeles (**40 dB**) del equipo ultrasónico, descrito anteriormente, se procede al barrido tomando como referencia la radiografía mostrada en la Fig. 4.22. Como las escorias pertenecen al tipo de **heterogeneidad esférico**, para su caracterización se procede a efectuar los respectivos movimientos transversales, laterales y rotacionales. Ver Fig. 4.66

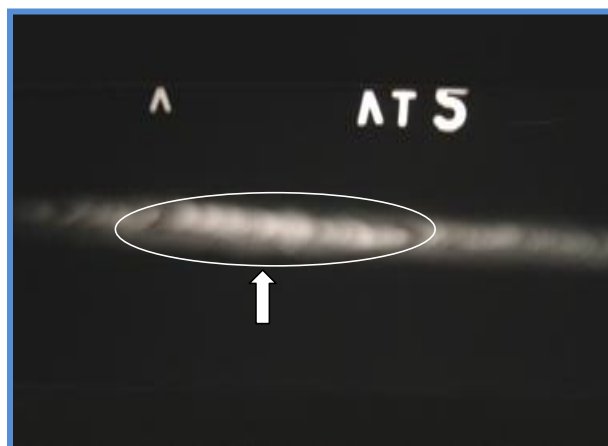
Probeta N° 05.- En esta probeta es claramente visible la presencia de un cordón muy abultado y de gran espesor de color blanco muy intenso, especialmente en la raíz de la probeta sin discusión se procede a caracterizarla como una “Penetración Excesiva”.

Fig. 4.23, Probeta N° 05: Penetración Excesiva.

Una vez que se ha seleccionado el número de decibeles (**40 dB**) del equipo ultrasónico, descrito anteriormente, se procede al barrido tomando como referencia la radiografía mostrada en la Fig. 4.23. Como el exceso de penetración pertenece al tipo de **heterogeneidad esférica**, para su caracterización se procede a efectuar los respectivos movimientos transversales, laterales y rotacionales. Ver Fig. 4.56

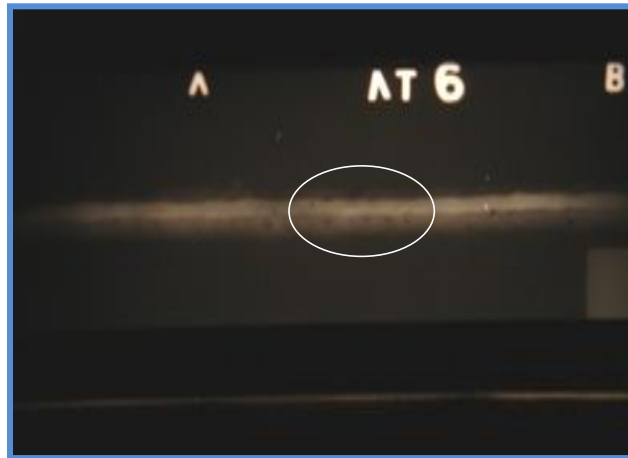
Probeta N° 06.- Se puede observar claramente una especie de esférulas de color negro presentes en una zona del cordón de soldadura y de tamaño muy pequeño que se han formado durante un proceso de soldadura, es por ello que el defecto que se designa a esta probeta será con el nombre de “**Poros**” muy claramente visibles en la probeta.

Fig. 4.24, Probeta N° 06: Poros.

Una vez que se ha seleccionado el número de decibeles (48 dB) del equipo ultrasónico, descrito anteriormente, se procede al barrido tomando como referencia la radiografía mostrada en la Fig. 4.24, como los poros pertenecen al tipo de **heterogeneidad esférico**, para su caracterización se procede a efectuar los respectivos movimientos transversales, laterales y rotacionales. Ver Fig. 4.77

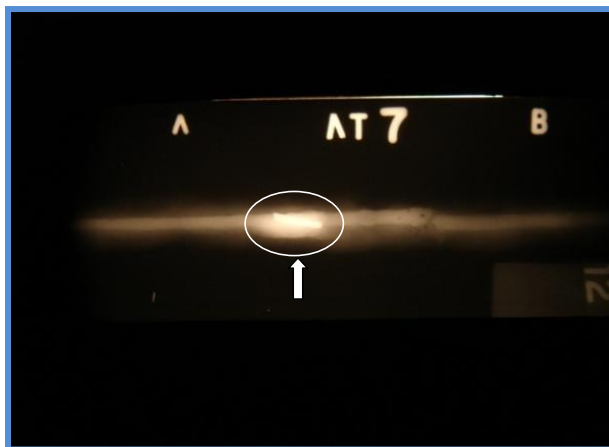
Probeta N° 07.- Se nota la presencia de especie de barra totalmente extraña al cordón de color blanquecino muy intenso y que es el que más interesa en esta probeta, sin duda alguna este defecto pertenece a una “**Inclusión**”.

Fig. 4.25, Probeta N° 07: Inclusión.

Una vez que se ha seleccionado el número de decibeles (50 dB) del equipo ultrasónico, descrito anteriormente, se procede al barrido tomando como referencia la radiografía mostrada en la Fig. 4.25, como la inclusión pertenece al tipo de **heterogeneidad plana**, para su caracterización se procede a efectuar los respectivos movimientos transversales, laterales y rotacionales. Ver Fig. 4.94

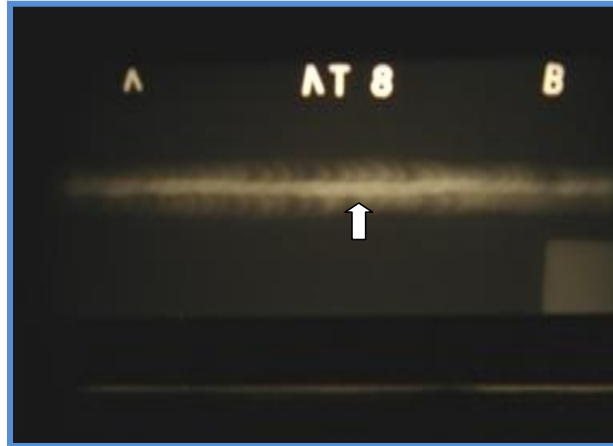
Probeta N° 08.- Se puede observar que el cordón presenta una línea muy finísima en una zona casi no se la puede ver, pero que se encuentra presente que la define como una “**Fisura**” de muy baja intensidad.

Fig. 4.26, Probeta N° 08: Fisuras.

Una vez que se ha seleccionado el número de decibeles (**50 dB**) del equipo ultrasónico, descrito anteriormente, se procede al barrido tomando como referencia la radiografía mostrada en la **Fig. 4.26**. Como las fisuras pertenecen al tipo de **heterogeneidad plana**,

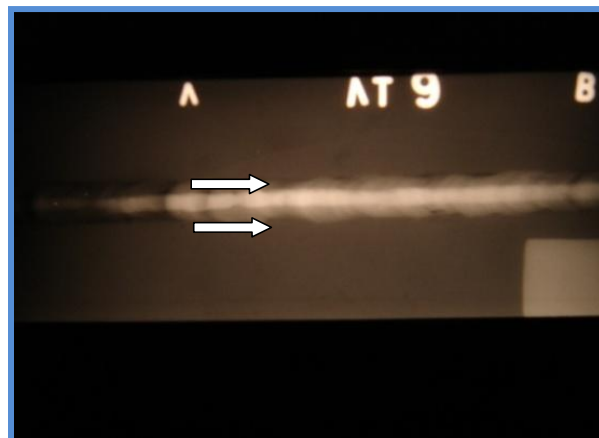
Probeta N° 09.- Se puede apreciar en esta probeta que los bordes de la soldadura presentan una discontinuidad en toda su longitud, dejando visibles los bordes de la probeta casi sin llegarla a fundirla, seguramente debido a que el arco de soldadura no llegó a ser el deseado y formando el defecto de “**Falta de Fusión**” que en este caso se presenta en la cara superior de la probeta.

Fig. 4.27, Probeta N° 09: Falta de Fusión.

Una vez que se ha seleccionado el número de decibeles (46 dB) del equipo ultrasónico, descrito anteriormente, se procede al barrido tomando como referencia la radiografía mostrada en la Fig. 4.27. Como la falta de fusión pertenece al tipo de heterogeneidad plana, para su caracterización se procede a efectuar los respectivos movimientos transversales, laterales y rotacionales. Ver Fig. 4.61

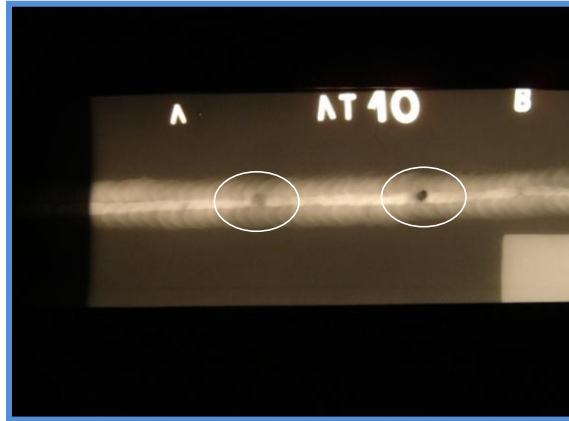
Probeta N° 10.- En la figura anterior se observa la presencia de dos esférulas de gran tamaño (color negro) que de paso descarta la posibilidad de que sean poros e inclusiones, y que dan una cercanía a que el defecto presente en este caso se trata de un “**Q u e m ó n**”.

Fig. 4.28, Probeta N° 10: Quemones.

Una vez calibrado el equipo, según el procedimiento explicado, se procede al barrido, tomando como referencia la radiografía mostrada en la Fig. 4.28.

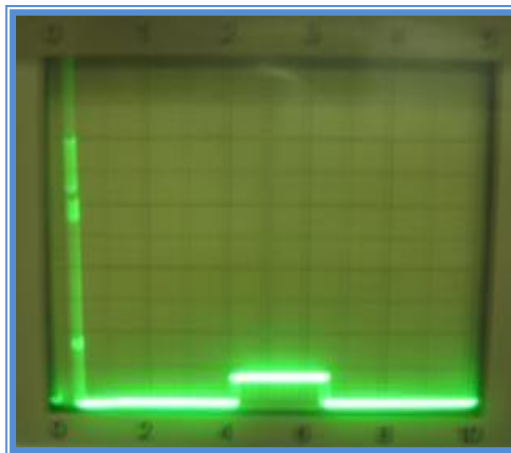
Se ha llegado a la parte más importante del estudio que es la inspección ultrasónica de las probetas, la misma que permitirá obtener las indicaciones correspondientes que deberán ser caracterizadas para determinar la naturaleza de los defectos. Seguidamente se calibra el equipo con el haz de entrada y salida verdadero del palpador, y así obtener nuestra distancia de recorrido en pantalla, como se visualiza a continuación:

Fig. 4.29, Distancia de recorrido del haz ultrasónico.

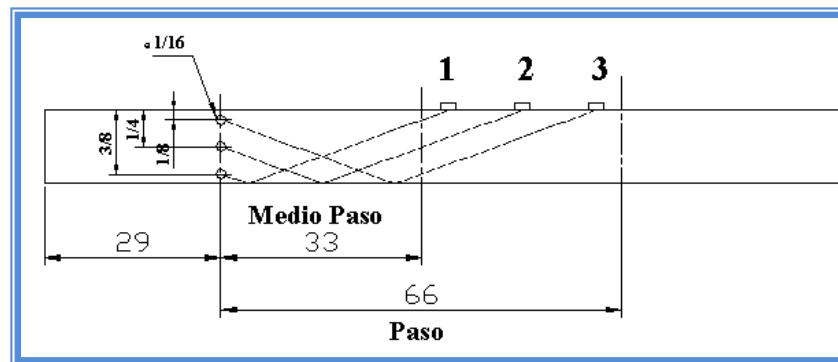
Para la construcción de estas curvas se emplea para su trazado las respuestas obtenidas a partir de los taladros de referencia. Para ello se procede a construir un bloque patrón en el que se realiza pequeños agujeros ($1/16$ in recomendada por la Normas ASME) a determinadas distancia medidas desde el nivel superior de la placa; y, el barrido que realiza con el palpador se muestra en la siguiente figura:

Fig. 4.30, Elaboración de agujeros de $1/16$ in en la placa patrón, medidos desde la parte superior de la placa.

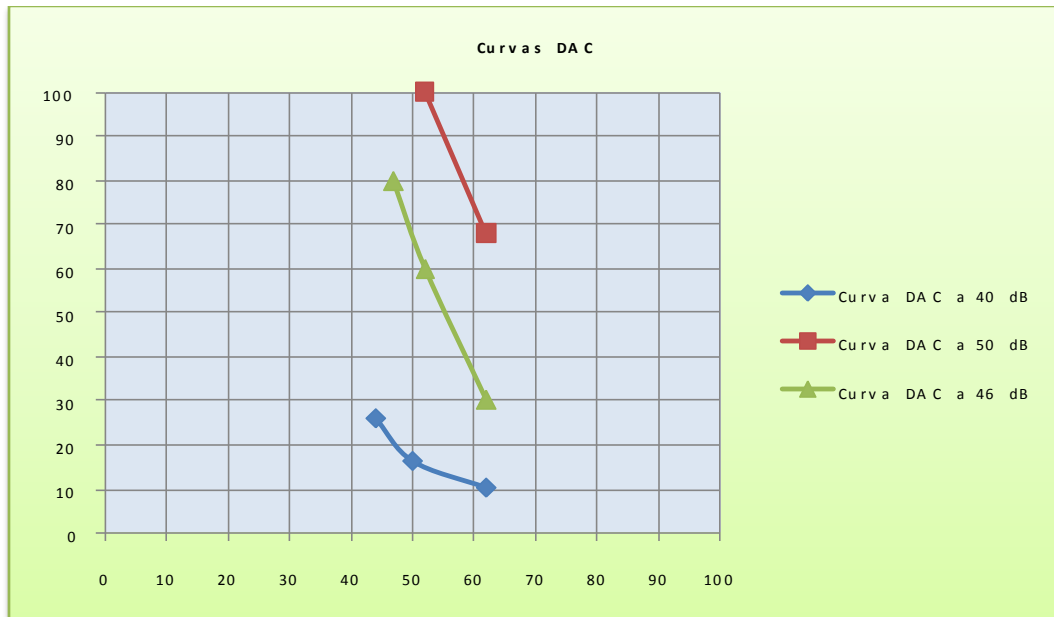
Con los datos de la tabla anterior se procede a crear las curvas DAC correspondientes:

Fig. 4.31, CURVA DAC CARACTERÍSTICA

Con la construcción de las curvas DAC obtenidas se puede obtener el primer parámetro para caracterizar cada uno de los defectos, y consiste en comparar estas curvas con las curvas obtenidas en cada defecto; y, deducir si corresponde o no a un defecto, y si su tamaño es menor o mayor al tamaño del defecto patrón que es de 1/16 in.

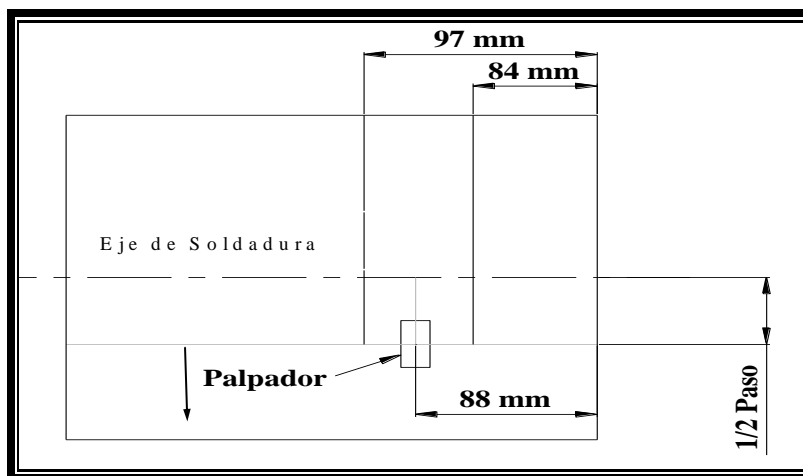
Y luego de ello seleccionar las zonas de inspección para cada una de las probetas como se indica a continuación. Ver Fig. 4.35.

Fig. 4.35, Área de inspección de la probeta que contiene un Quemón (97 - 84 mm).

El recorrido que realiza el palpador se observa en la Fig. 4.35 cuyo desplazamiento tendrá comienzo a 88 m m desde el borde derecho de la probeta y se procede a **desplazar el palpador a la derecha** hasta llegar a 84 m m , ese es el recorrido lateral.

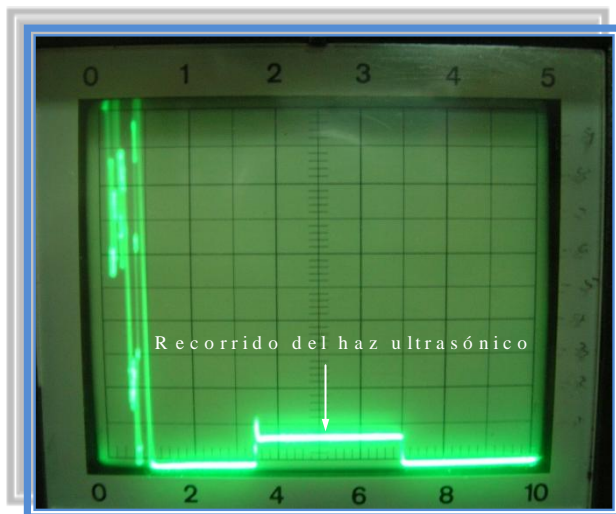
Fig. 4.36

1. En la Fig. 4.36, se muestra claramente un pico muy pequeño, el mismo que empieza en 35 m m . y aproximadamente 13 % de altura de pantalla.

Si esta medida de recorrido del haz de 35 m m . Se la traslada a la regleta descrita anteriormente, se observa que el quemón se encuentra a una profundidad de 12 m m . y a una distancia de 33 m m . (V er Fig. 4.38)

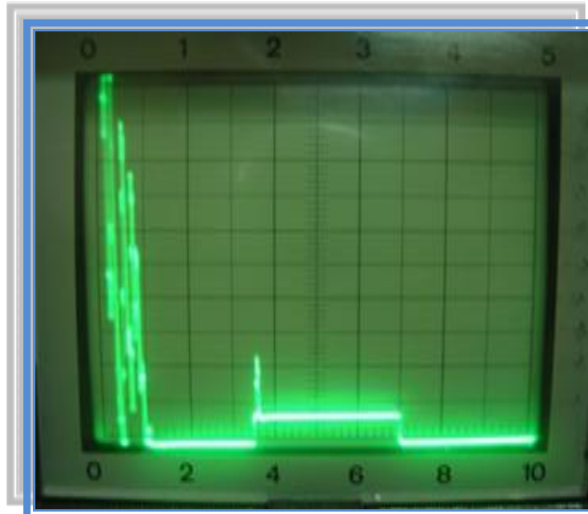
Fig. 4.37

2. En la Fig. 4.37, se muestra el aumento de pico ahora ya en 36 m m . y 24 % de altura de pico. Si esta medida de recorrido del haz de 36 m m . Se la traslada a la regleta, se observa que el quemón se encuentra a una profundidad de 11.5 m m que indica que sigue en la raíz de la junta y a una distancia del frente del palpador de 34.1 m m .

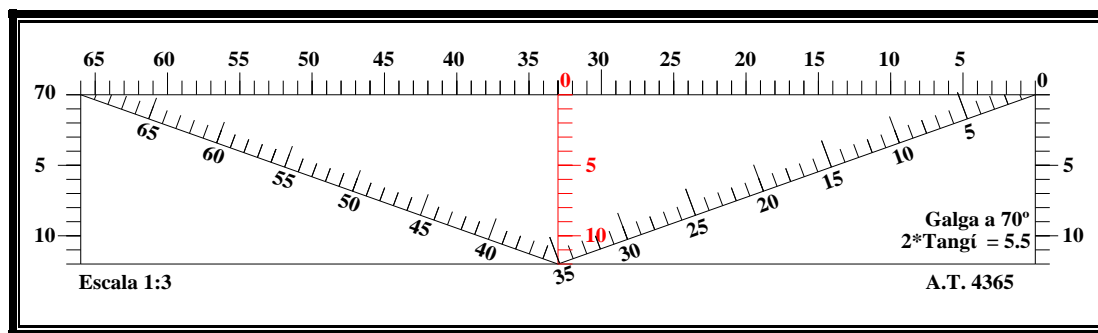
Fig. 4.38, Regleta indicando a que distancia se encuentra el defecto.

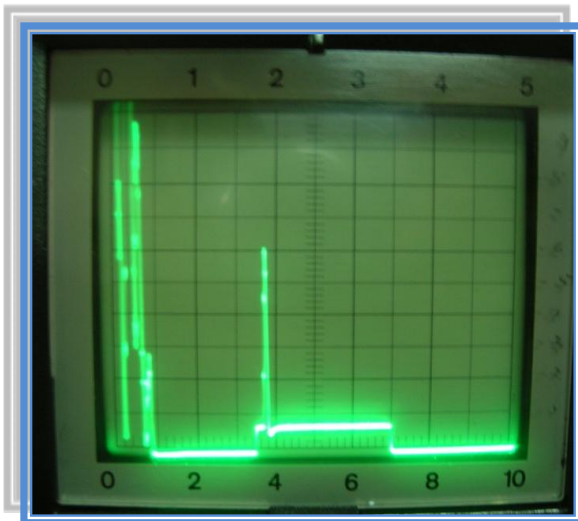
Fig. 4.39

3. En la Fig. 4.39, se muestra el aumento de pico en **38 m m .** y **60 %** de altura, y a la vez que indica la presencia de un pico máximo. Si esta medida de recorrido del haz de **38 m m .** se la traslada a la regleta, se observa que el quemón se encuentra a una profundidad de **10.8 m m** aproximadamente y localizada a una distancia de **36 m m .**
4. En la Fig. 4.40, se muestra la caída del pico en **40 m m** a un **45 %** de su altura. Si esta medida de recorrido del haz de **40 m m .** se la traslada a la regleta se observa que el quemón se encuentra a una profundidad de **10.2 m m** aproximadamente y el palpador localizado a una distancia de **37.8 m m .**

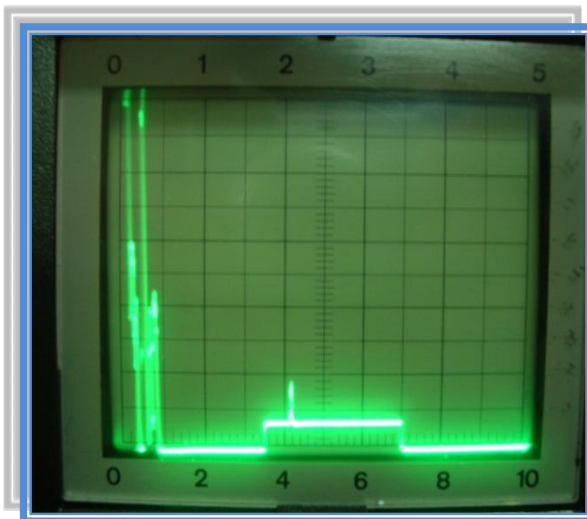
Fig. 4.41

5. En la Fig. 4.41, se sigue el palpador bajando y se observa que el pico desciende aun más, ahora este pico se encuentra en **42 m m .** y **18 %** de altura. Si esta medida de recorrido del haz de **42 m m .** se la traslada a la regleta, se observa que el quemón se encuentra a una profundidad de **9.5 m m** aproximadamente y el palpador localizado a una distancia de **39.9 m m .**
6. En la Fig. 4.42, se desplaza hacia abajo el palpador y se observa que el pico desciende casi hasta desaparecer. Se muestra la caída del pico hasta un nivel muy bajo en **44 m m .** y **9 %** de altura.

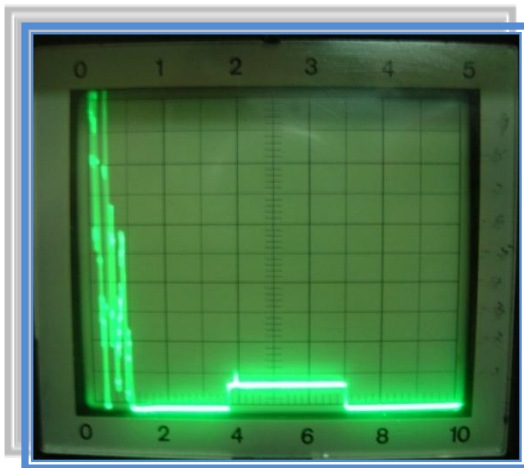
Fig. 4.43

1. En la Fig. 4.43, se muestra el primer pico que aparece a **39 m m .** y **10 %** de altura de pantalla. Si esta medida de recorrido del haz de **39 m m .** se la traslada a la regleta, se

observa que el quemón se encuentra a una profundidad de **10.5 m m** aproximadamente y el palpador localizado a una distancia de **37 m m**.

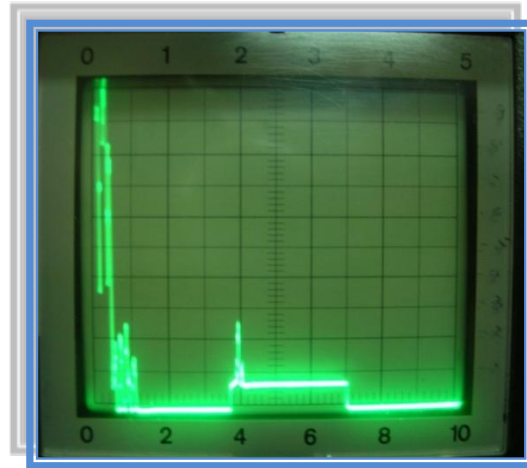
Fig. 4.44 a)

- En la **Fig. 4.44 a)**, se muestra el segundo pico acompañado de otros alrededor de este y aparece a **40 m m** y **26%** de altura, además es el pico de mayor altura por lo que en la **Fig. 4.44 b)**, se ha aumentado la ganancia a **40 dB**. Si esta medida de recorrido del haz de **40 m m** se la traslada a la regleta, se observa que el quemón se encuentra a una profundidad de **10.2 m m** aproximadamente y el palpador localizado a una distancia de **37.8 m m**.

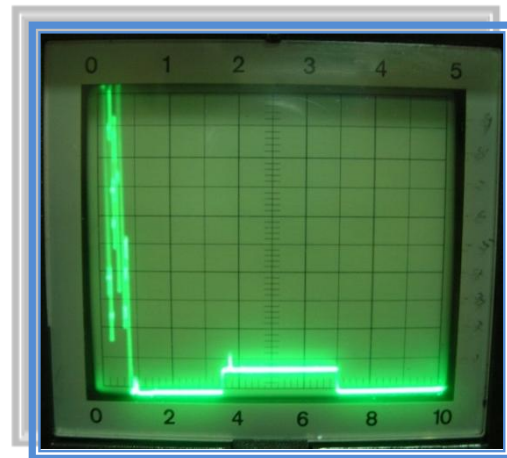
Fig. 4.45

- Se sigue avanzando a la derecha y se observa que el pico tiende a disminuir su tamaño casi hasta desaparecer. En la **Fig. 4.45**, se muestra el tercer pico que aparece a **41 m m** y **10%** de altura de pantalla. Si esta medida de recorrido del haz de **41 m m** se la traslada a la regleta, se observa que el quemón se encuentra a una profundidad de **10 m m** aproximadamente y el palpador localizado a una distancia de **38.9 m m**.

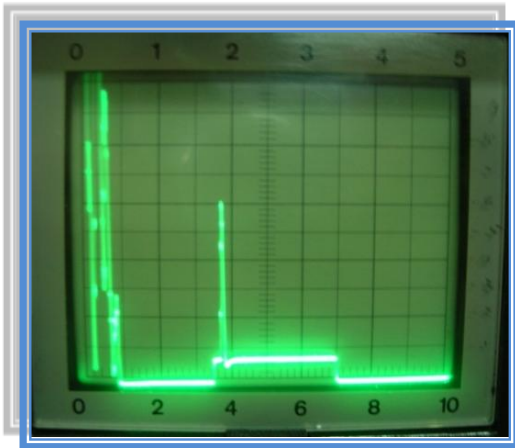
En el desplazamiento rotacional se puede verificar que el defecto es esférico. Esto se comprueba una vez que se observa el pico máximo en pantalla, luego se procede a girar el palpador a la derecha e izquierda respectivamente, donde se observa una secuencia de fotografías como se indica a continuación:

1. En la Fig. 4.46 y Fig. 4.48, se muestra el mayor pico que aparece a **38 m m .** y **60 %** de altura de pantalla que es nuestro punto de referencia.
2. En la Fig. 4.47, se muestra el desplazamiento del palpador a lado izquierdo donde se ve claramente que el pico cae rápidamente en **37 m m .** y **12 %** de altura de pantalla. Si esta medida de recorrido del haz de **37 m m .** se la traslada a la regleta, se observa que el quemón se encuentra a una profundidad de **11.4 m m** aproximadamente y el palpador localizado a una distancia de **35 m m .**
