**“CARACTERIZACIÓN DE DEFECTOS EN UNIONES SOLDADAS
UTILIZANDO EL MÉTODO DE ULTRASONIDOS”.**

TESIS DE GRADO .

**Previa la obtención del Título de:
INGENIERO MECÁNICO .**

ESCUELA SUPERIOR POLITÉCNICA DE CHIMBORAZO

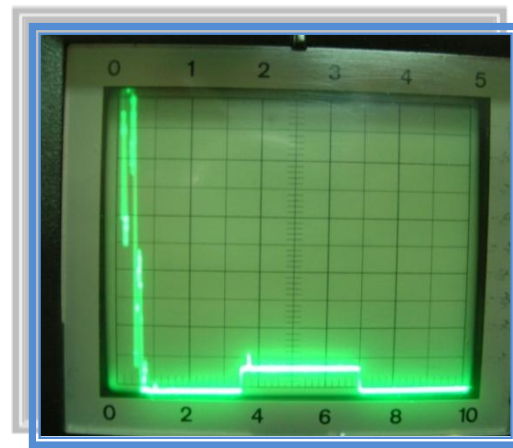
Fig. 4.47

1. En la Fig. 4.46 y Fig. 4.48, se muestra el mayor pico que aparece a **38 m m .** y **60 %** de altura de pantalla que es nuestro punto de referencia.
2. En la Fig. 4.47, se muestra el desplazamiento del palpador a lado izquierdo donde se ve claramente que el pico cae rápidamente en **37 m m .** y **12 %** de altura de pantalla. Si esta medida de recorrido del haz de **37 m m .** se la traslada a la regleta, se observa que el quemón se encuentra a una profundidad de **11.4 m m** aproximadamente y el palpador localizado a una distancia de **35 m m .**

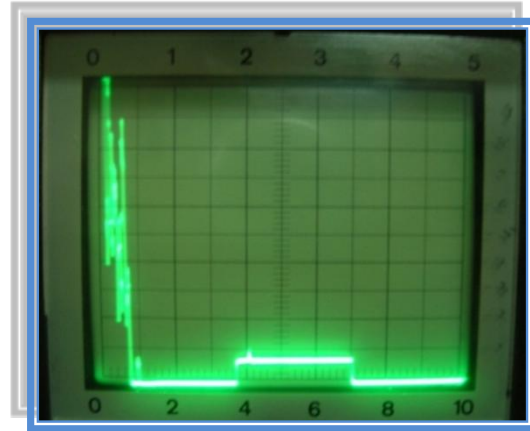
Fig. 4.49

3. En la Fig. 4.49, se muestra el desplazamiento del palpador a lado derecho donde se ve claramente que el pico cae rápidamente en **38.5 m m .** y **12 %** de altura.

Si esta medida de recorrido del haz de **38.5 m m .** se la traslada a la regleta, se observa que el quemón se encuentra a una profundidad de **11 m m** aproximadamente y el palpador localizado a una distancia de **36.2 m m**. El ángulo que se ha girado tanto a la derecha como a la izquierda se lo ha medido de la probeta. Ver Fig. 4.50

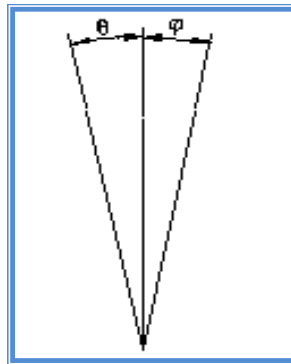
Fig. 4.50, Ángulo de rotación del palpador.

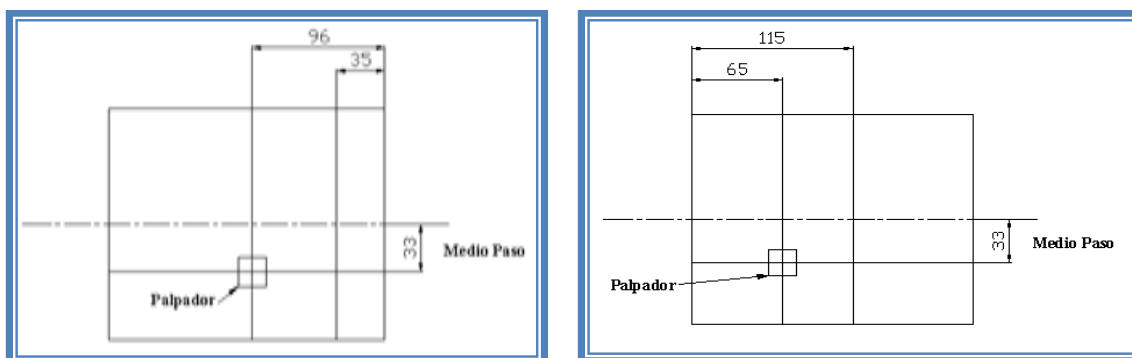
Una vez que se ha seleccionado el número de decibeles (**48 dB**) del equipo ultrasónico, descrito anteriormente, se procede al barrido tomando como referencia la radiografía mostrada en la **Fig. 4.19**. Como la falta de penetración pertenece al tipo de **heterogeneidad plana**, para su caracterización se procede a efectuar los respectivos movimientos transversales, laterales y rotacionales. Ver **Fig. 4.51**

Fig. 4.51, Zona de desplazamiento del palpador en la Falta de Penetración.

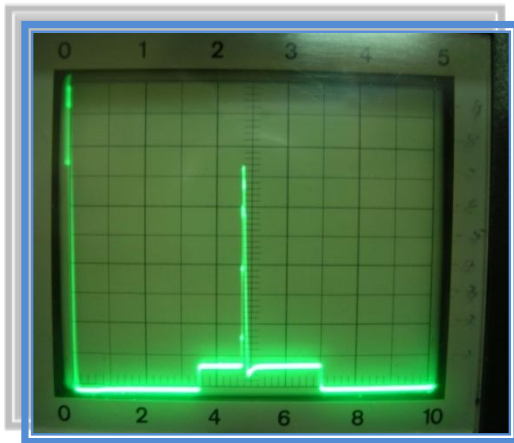
Fig. 4.52, Curva característica del Desplazamiento Transversal

En la falta de penetración se puede apreciar claramente que la intensidad de la señal producida por este defecto y cuya ganancia pertenece a 48 dB, coincide con un punto de la Curva DAC de 46dB, por esta razón su tamaño se asemeja al 1/16in de la curva DAC, y esta intensidad indica que es un defecto.

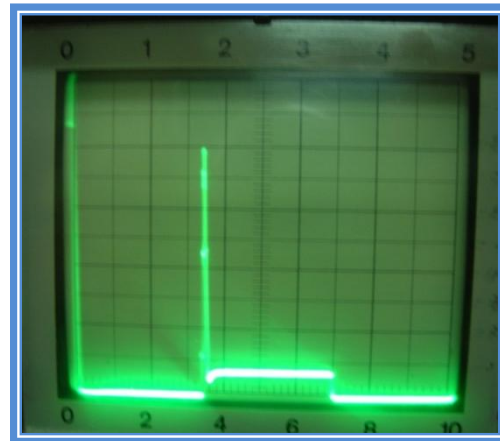
Fig. 4.53, Curva característica del Desplazamiento Lateral

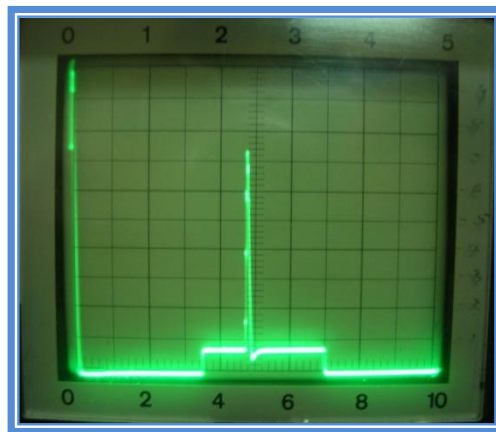
Fig. 4.54, Curva característica del Desplazamiento Rotacional

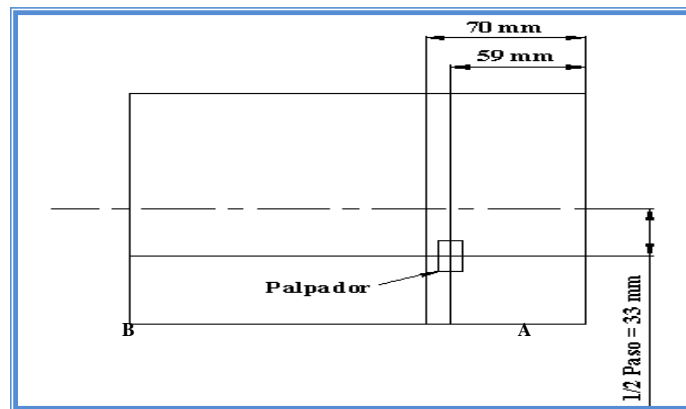
Una vez que se ha seleccionado el número de decibeles (**40 dB**) del equipo ultrasónico, descrito anteriormente, se procede al barrido tomando como referencia la radiografía mostrada en la Fig. 4.23. Como el exceso de penetración pertenece al tipo de **heterogeneidad esférica**, para su caracterización se procede a efectuar los respectivos movimientos transversales, laterales y rotacionales. Ver Fig. 4.56

Fig. 4.56, Área a ser inspeccionada en la probeta con Penetración Excesiva (59 - 70 mm).

Para la inspección se toma un tramo del cordón y cuya posición de inicio del palpador se encuentra ubicada a una distancia, de 59 mm medido desde el borde derecho de la probeta.

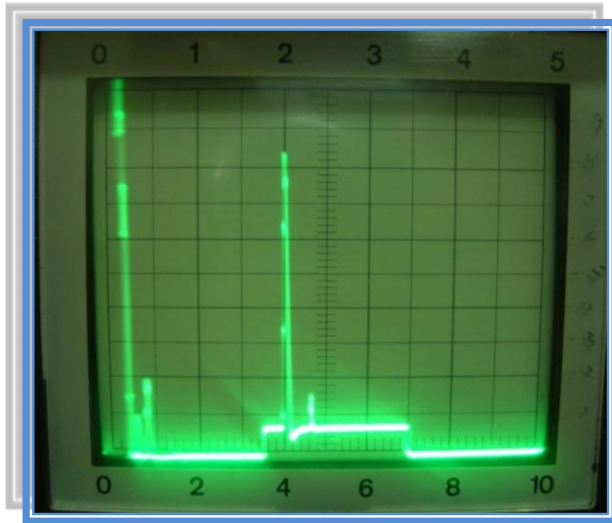
Fig. 4.57, Curva característica del Desplazamiento Transversal

En la penetración excesiva se observa que su mayor indicación se presenta a con una ganancia de 40db; y, al compararla con la curva DAC de 40dB, se concluye que la intensidad de la señal esta muy por encima de la curva DAC, con ello se deduce primero que el defecto es de gran tamaño y que efectivamente es un defecto.

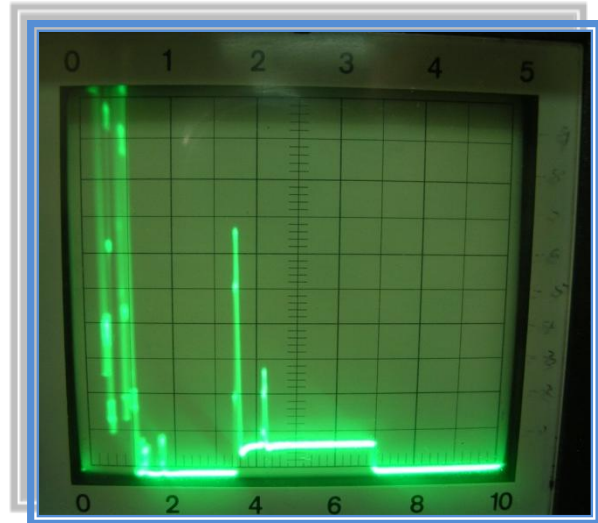
Fig. 4.58, Curva característica del Desplazamiento Lateral

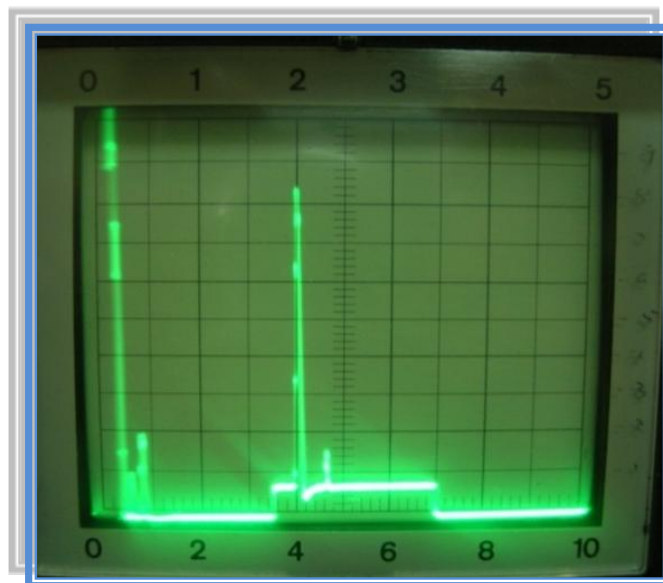
Fig. 4.59, Curva característica del Desplazamiento Rotacional

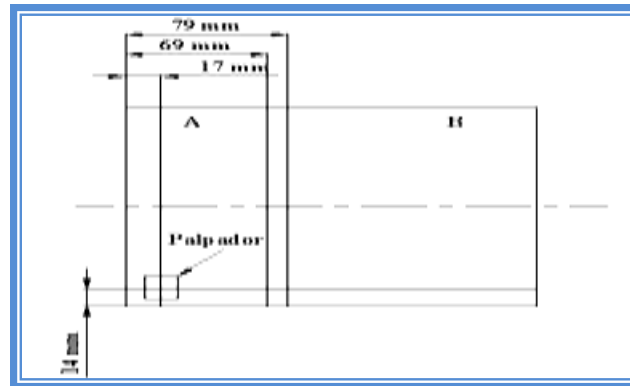
Una vez que se ha seleccionado el número de decibeles (46 dB) del equipo ultrasónico, descrito anteriormente, se procede al barrido tomando como referencia la radiografía mostrada en la Fig. 4.27. Como la falta de fusión pertenece al tipo de heterogeneidad plana, para su caracterización se procede a efectuar los respectivos movimientos transversales, laterales y rotacionales. Ver Fig. 4.61

Fig. 4.61, Área a ser inspeccionada en la probeta con Falta de Fusión (17 - 79 mm).

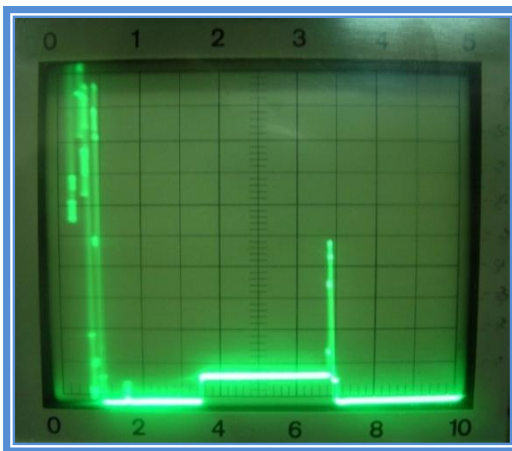
Fig. 4.62, Curva característica del Desplazamiento Transversal

La falta de fusión con una ganancia de 46 dB muestra una indicación mucho mayor que la curva DAC de la misma ganancia, de esta manera pertenece a un defecto cuyo tamaño es mucho mayor al tamaño de nuestra curva patrón (1/16in).

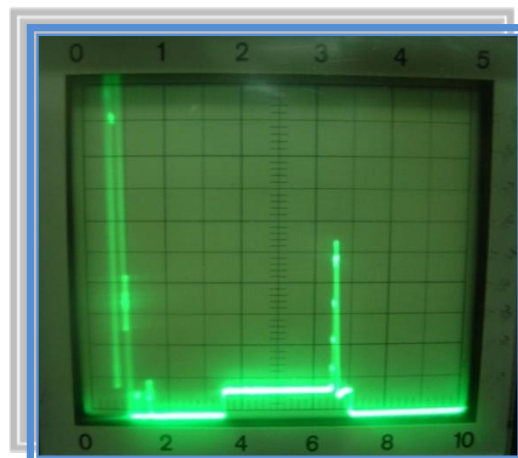
Fig. 4.63, Curva característica del Desplazamiento Lateral

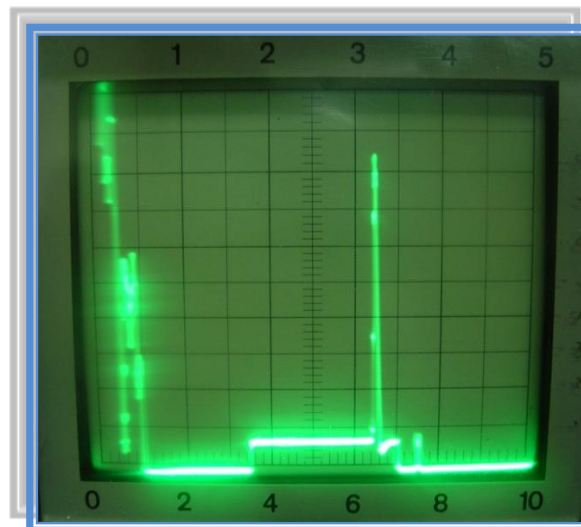
Fig. 4.64, Curva característica del Desplazamiento Rotacional

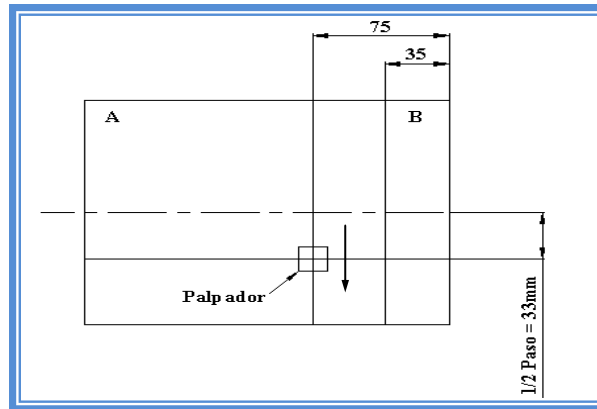
Una vez que se ha seleccionado el número de decibeles (**40 dB**) del equipo ultrasónico, descrito anteriormente, se procede al barrido tomando como referencia la radiografía mostrada en la Fig. 4.22. Como las escorias pertenecen al tipo de **heterogeneidad esférico**, para su caracterización se procede a efectuar los respectivos movimientos transversales, laterales y rotacionales. Ver Fig. 4.66

Fig. 4.66, Área a ser inspeccionada en la probeta con Escorias (75 - 35mm).

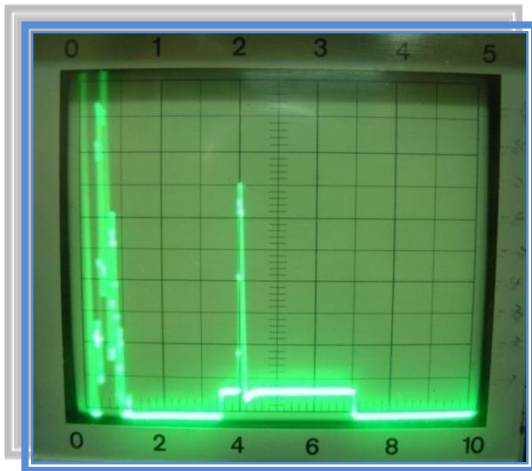
Fig. 4.67, Curva característica del Desplazamiento Transversal

Como se puede observar que la intensidad de la curva perteneciente a las escorias es mucho mayor a la curva DAC de 40 dB, es así, que pertenece a un defecto y cuyo tamaño es mayor al tamaño de nuestra curva patrón, es decir, 1/16in, debido a su gran intensidad.

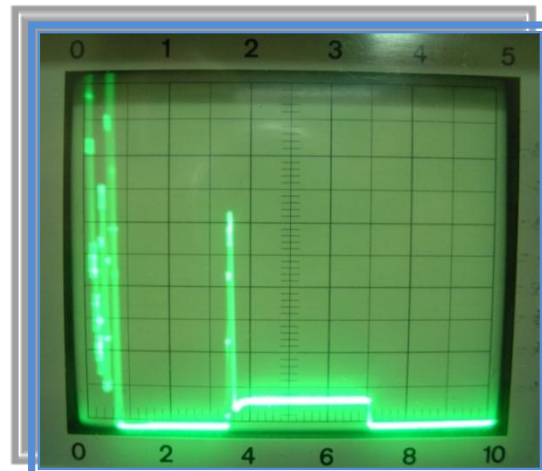
Fig. 4.68, Curva característica del Desplazamiento Lateral

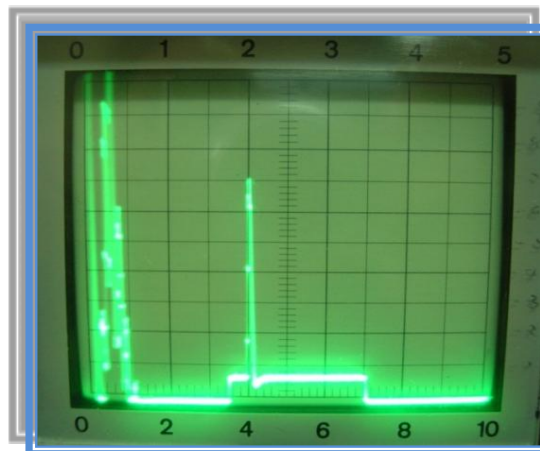
Fig. 4.69, Curva característica del Desplazamiento Rotacional

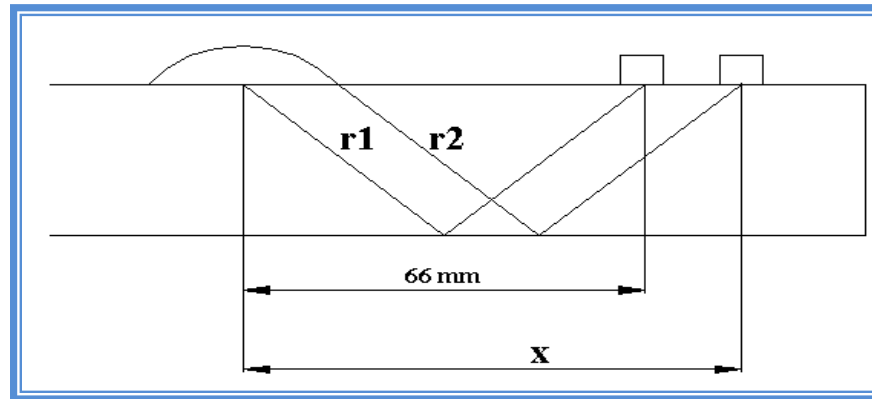
En la inspección de este defecto se tiene que realizar una pequeña comprobación en la medida que se pretende tomar como primer punto de referencia; ya que las diversas

señales que se observa en pantalla no permite definir cual de ellas es la correcta, para ello se realiza el siguiente análisis, Ver Fig. 4.71

Fig. 4.71, Proyección del haz ultrasónico a lo largo del cordón de soldadura.

Esta medida del valor de x se la comprueba con la medida tomada directamente de la placa x_1 y se observa que efectivamente las dos medidas concuerdan, lo que indica que el palpador esta enfocando justamente en la posición del defecto que se pretende caracterizar.

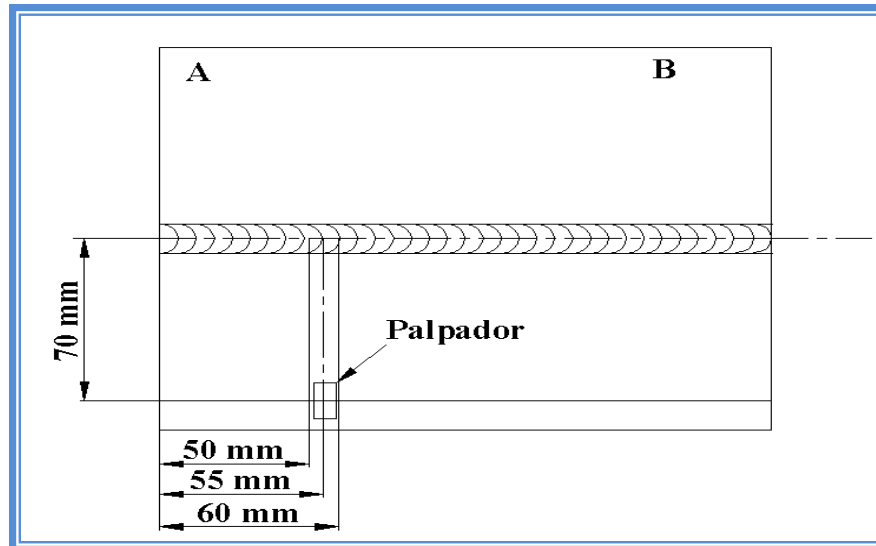
Fig. 4.72, Área de inspección de la probeta que contiene Mordeduras.

Se debe tener en cuenta que el primer punto de inicio del defecto muestra en el equipo el máximo pico (70 mm) mostrada en la figura anterior.

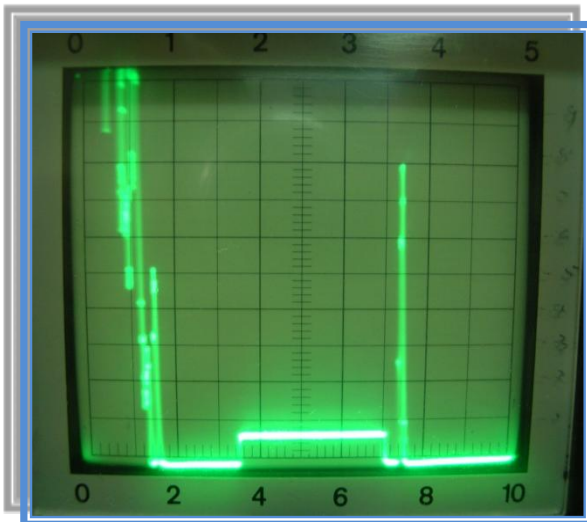
Fig. 4.73, Curva característica del Desplazamiento Transversal

Para poder apreciar la intensidad producida por las mordeduras se ha procedido a extrapolar la curva DAC perteneciente a los 50 dB, que a su vez es la misma ganancia con la que se obtuvo la curva del defecto, con esto se visualiza que la señal es mucho mayor a la señal de la curva DAC, es decir; corresponde a un defecto y cuyo tamaño es mayor a 1/16 in pertenecientes a nuestra curva patrón DAC.

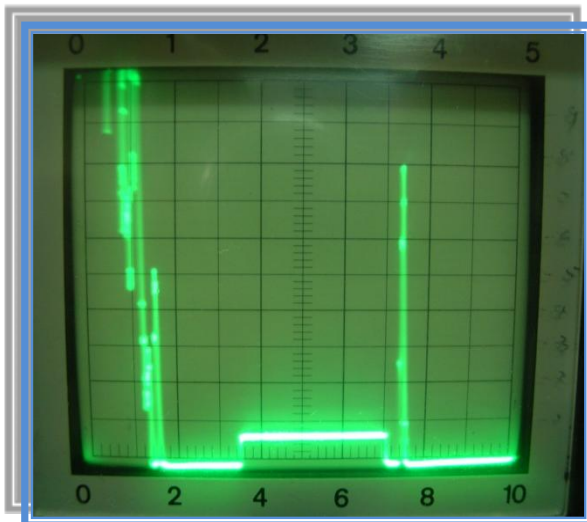
Fig. 4.74, Curva característica del Desplazamiento Lateral

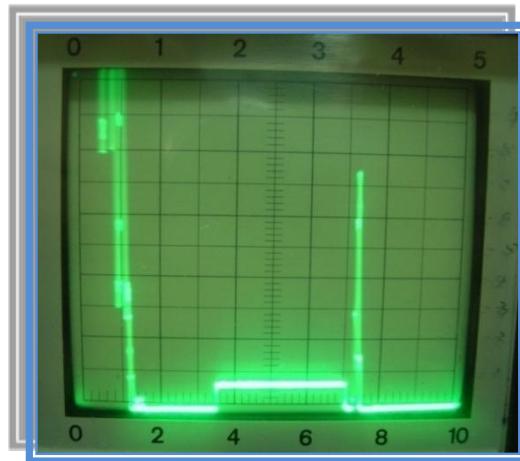
Fig. 4.75, Curva característica del Desplazamiento Rotacional

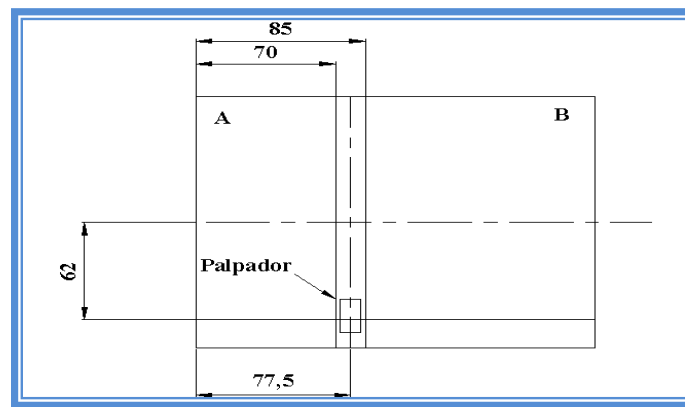
Una vez que se ha seleccionado el número de decibeles (48 dB) del equipo ultrasónico, descrito anteriormente, se procede al barrido tomando como referencia la radiografía mostrada en la Fig. 4.24, como los poros pertenecen al tipo de **heterogeneidad esférico**, para su caracterización se procede a efectuar los respectivos movimientos transversales, laterales y rotacionales. Ver Fig. 4.77

Fig. 4.77, Área de inspección de la probeta que contiene Poros.

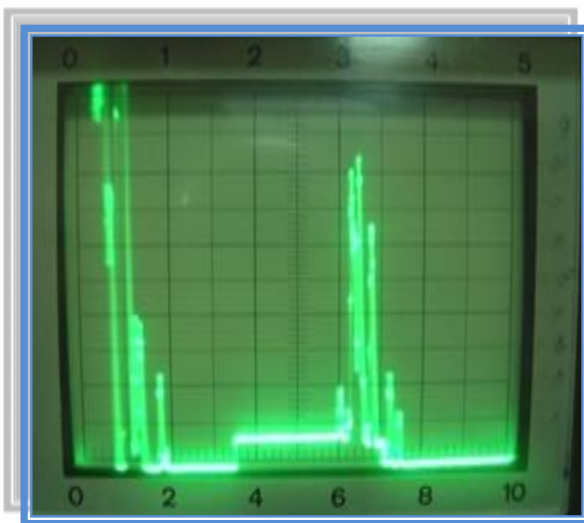
Fig. 4.78, Curva característica del Desplazamiento Transversal

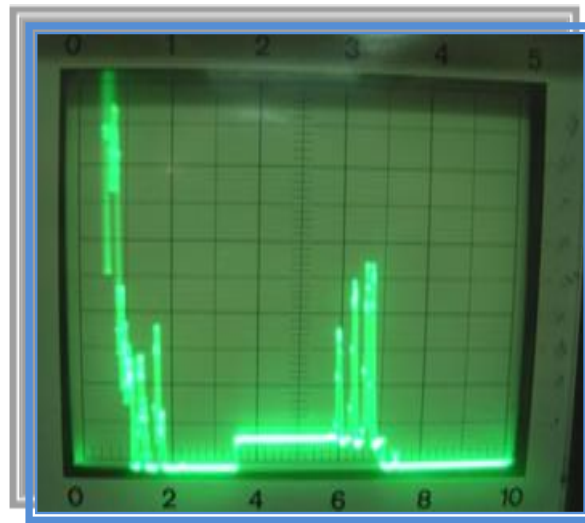
Fig. 4.79, Curva característica del Desplazamiento Lateral

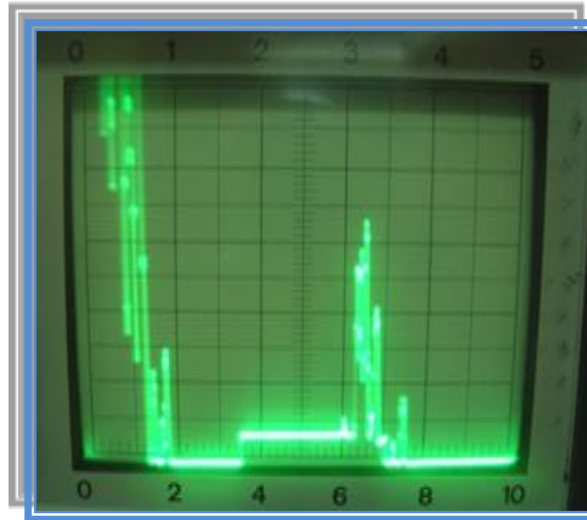
**Fig. 4.80, Curva característica del
Desplazamiento Rotacional**

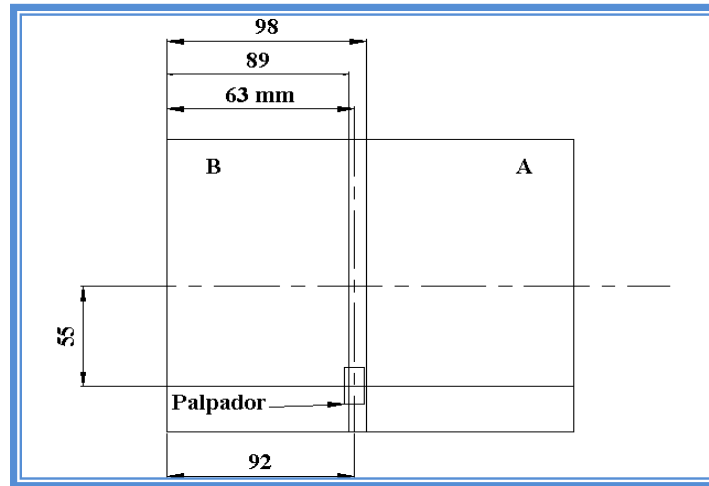
Una vez que se ha seleccionado el número de decibeles (**50 dB**) del equipo ultrasónico, descrito anteriormente, se procede al barrido tomando como referencia la radiografía mostrada en la **Fig. 4.26**. Como las fisuras pertenecen al tipo de **heterogeneidad plana**,

para su caracterización se procede a efectuar los respectivos movimientos transversales, laterales y rotacionales. Ver Fig. 4.82

Fig. 4.82 Área de inspección de la probeta que contiene Fisuras.

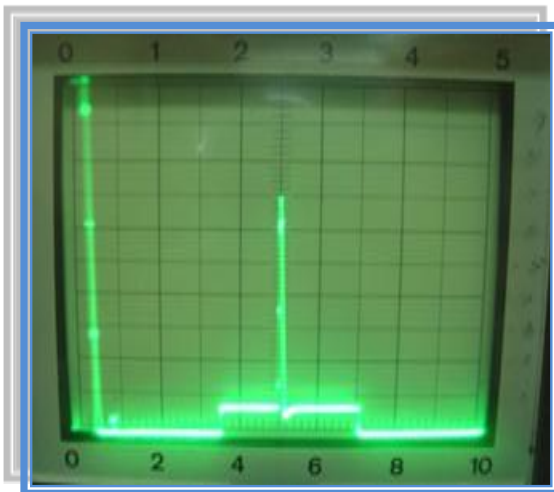
Fig. 4.83, Curva característica del Desplazamiento Transversal

Como la ganancia dada en la inspección para las fisuras es de 50dB, se puede avizorar claramente que la intensidad de la indicación es mucho menor a la Curva DAC correspondiente, es por esta razón que se las considera como indicaciones mas no como un defecto y cuyo tamaño es mucho pero mucho menor a 1/16in.

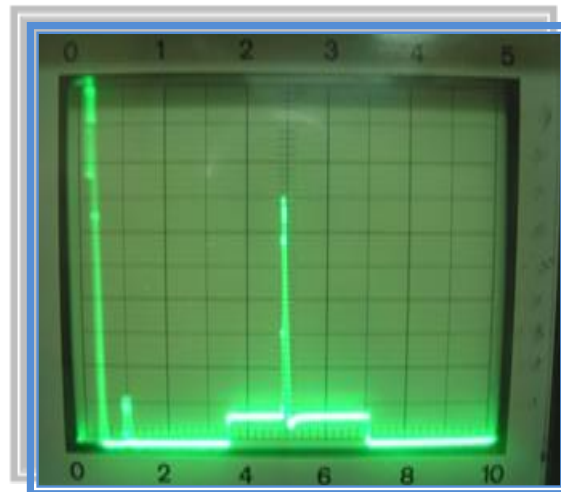
Fig. 4.84, Curva característica del Desplazamiento Lateral

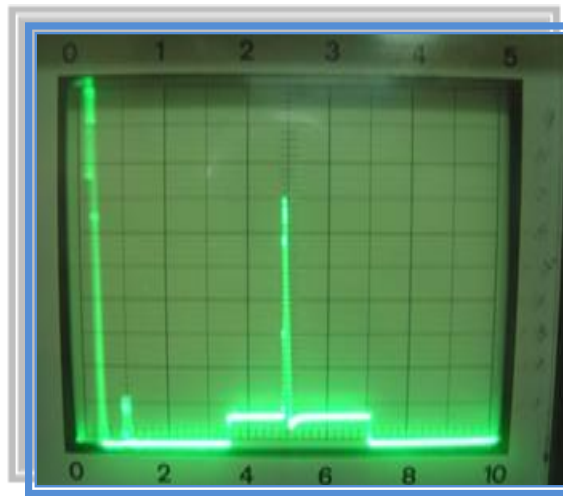
Fig. 4.85, Curva característica del Desplazamiento Rotacional

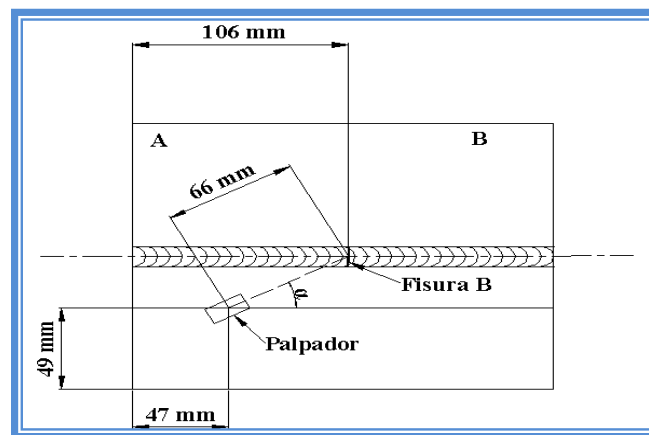
Fig. 4.87 (ángulo $\alpha = 26^\circ$)

Una vez que se ha seleccionado el número de decibeles (**50 dB**) del equipo ultrasónico, descrito anteriormente, se procede al barrido tomando como referencia la radiografía mostrada en la **Fig. 4.21**. Como las fisuras pertenecen al tipo de **heterogeneidad plana**, para su caracterización se procede a efectuar los respectivos movimientos transversales, laterales y rotacionales. Ver **Fig. 4.87**

Esquema de posición del palpador con respecto a la fisura transversal.

En la **Fig. 4.87**, se puede observar la posición del palpador y punto de inicio respecto a la fisura que anteriormente ha sido seleccionada (**fisura transversal B**), de ahí que se debe tomar en cuenta que el recorrido que realiza el haz ultrasónico debe proyectarse más allá del recorrido, es decir; **70 mm** ya que se debe tomar en cuenta el espesor de soldadura y el espesor de placa, el defecto se presenta en pantalla fuera del recorrido que en ella se muestra.

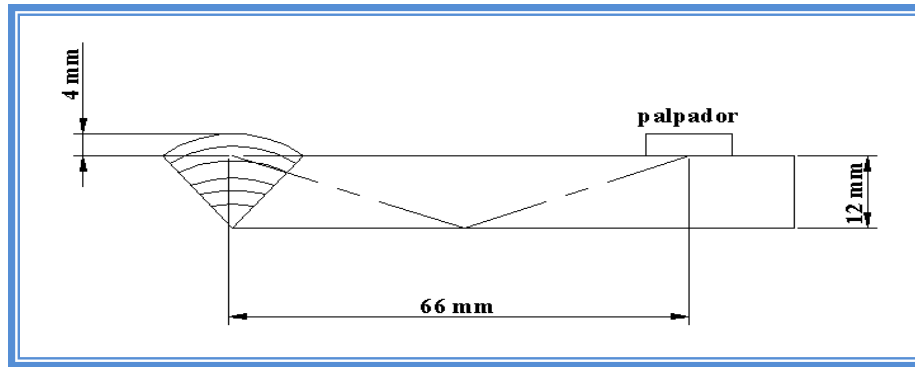
Fig. 4.88 Proyección del haz ultrasónico.

Como se puede observar en la figura el haz tiene un recorrido mucho mayor al usual que se ha estado ocupando en pantalla (70 mm), se debe agregar a este el espesor del cordón de soldadura que tomado directamente de la placa corresponde a 4 mm.

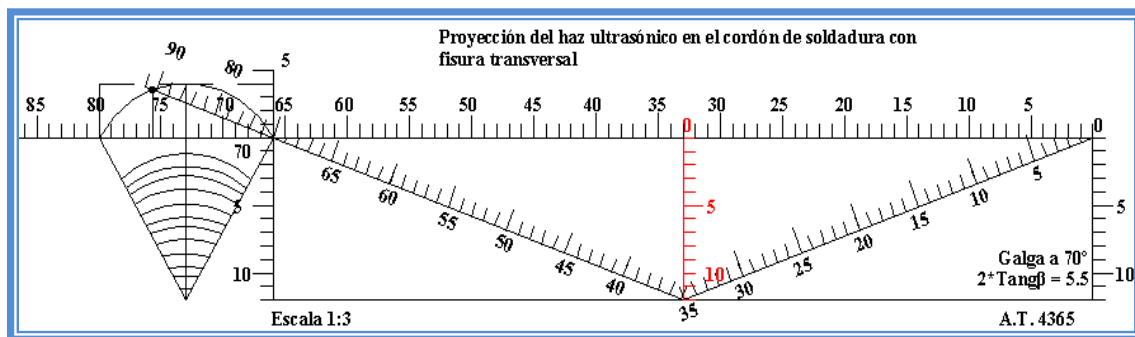
Fig. 4.89 Esquema de proyección del haz ultrasónico.

En la figura 4.89, se procede a proyectar el recorrido del haz ultrasónico a través del cordón de soldadura y poder posicionarlo bien sobre el defecto en estudio, además se debe tomar en cuenta tanto la altura como el ancho del cordón de soldadura.

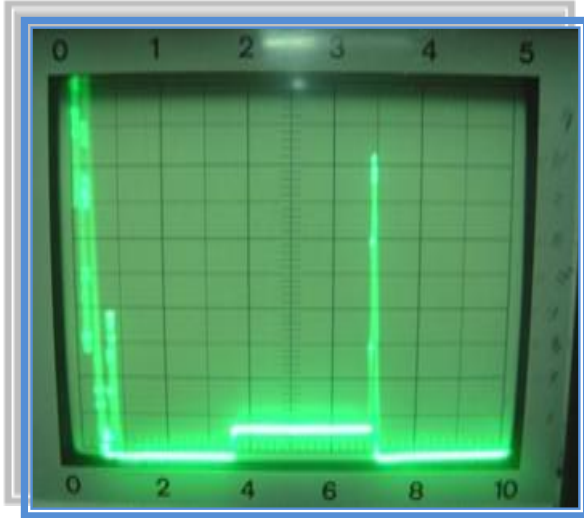
Fig. 4.90, Curva característica del Desplazamiento Transversal

Es claramente visible que el mayor pico de la curva correspondiente a las fisuras transversales sobrepasa la curva DAC correspondiente a los 50dB (mismos decibeles de la inspección de la probeta) con lo cual se puede decir que efectivamente es un defecto y su tamaño es mayor a 1/16in.

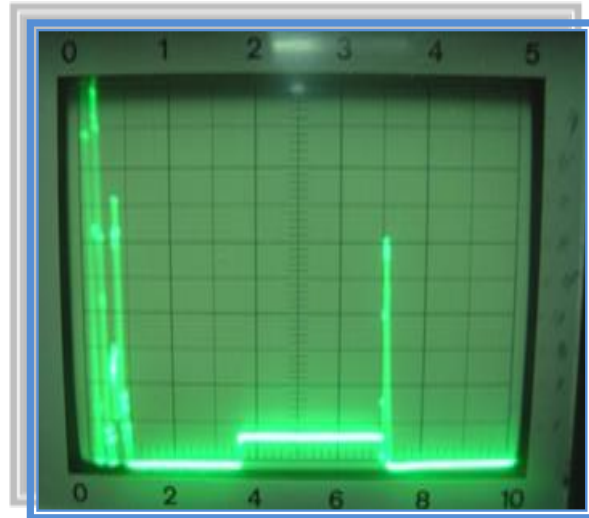
Fig. 4.91, Curva característica del Desplazamiento Lateral

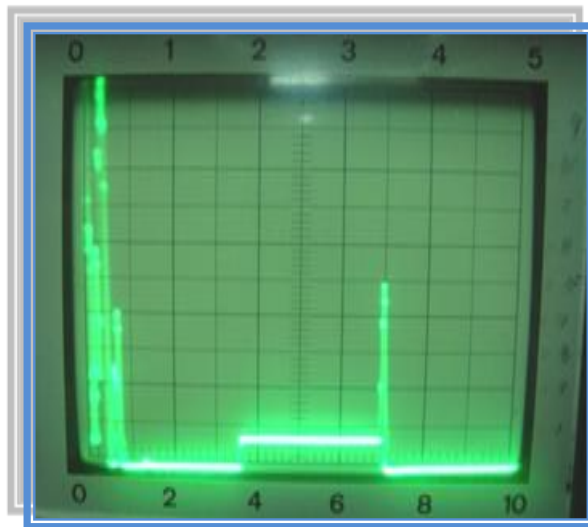
Fig. 4.92, Curva característica del Desplazamiento Rotacional

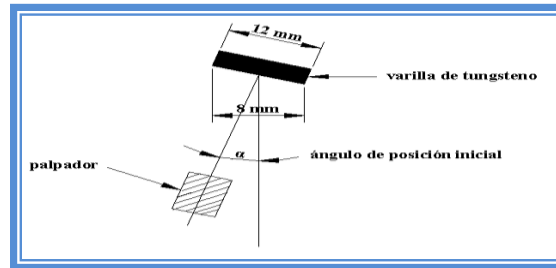
Con la ayuda de radiografía se puede posicionar la inclusión presente en la probeta. Para ello se procede a trazar una perpendicular a la inclusión, que es la posición inicial que

tendrá el palpador, luego se mide el ángulo de incidencia que tiene el palpador respecto a la placa base como se muestra a continuación:

Como se observa el ángulo de incidencia que tiene el palpador respecto a la inclusión es de útil importancia para realizar el estudio.

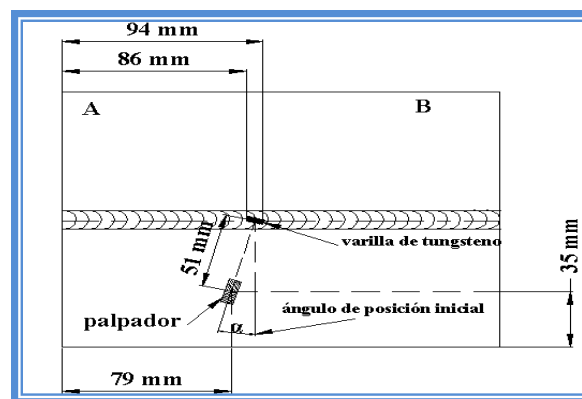
Fig. 4.94, posición inicial del palpador respecto a la Inclusión.

En la **fig. 4.94**, se observa la posición inicial que ocupará el palpador para iniciar la caracterización, donde para determinar el ángulo de desplazamiento o desfase que ha tomado el palpador es la siguiente:

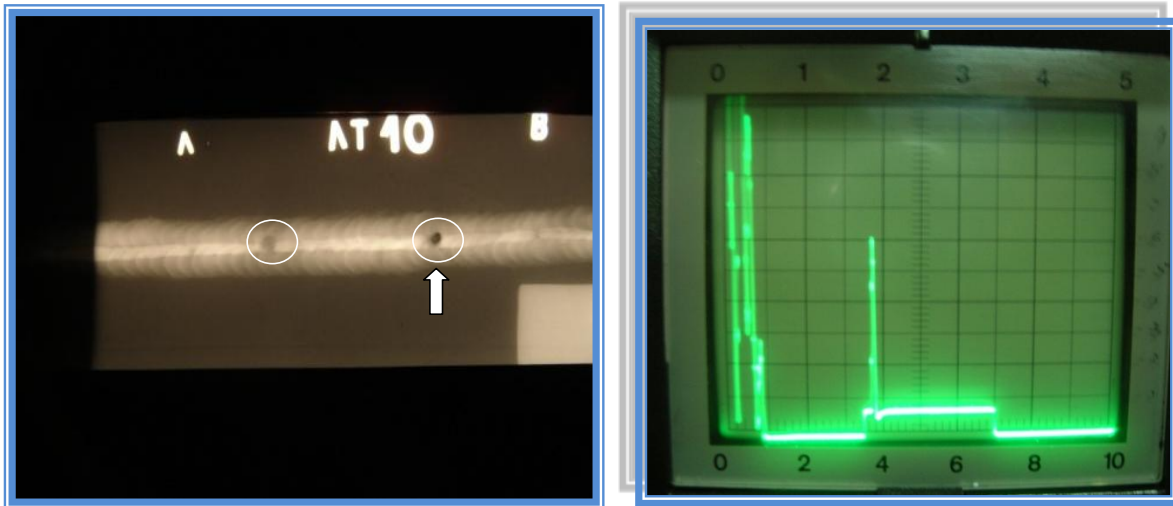
QUEMÓN

Como se observa, la radiografía se presenta acompañada de su toma característica de su señal, que debe ser comparada con las curvas DAC que se obtuvieron en los ensayos descritos en el CAPÍTULO V.

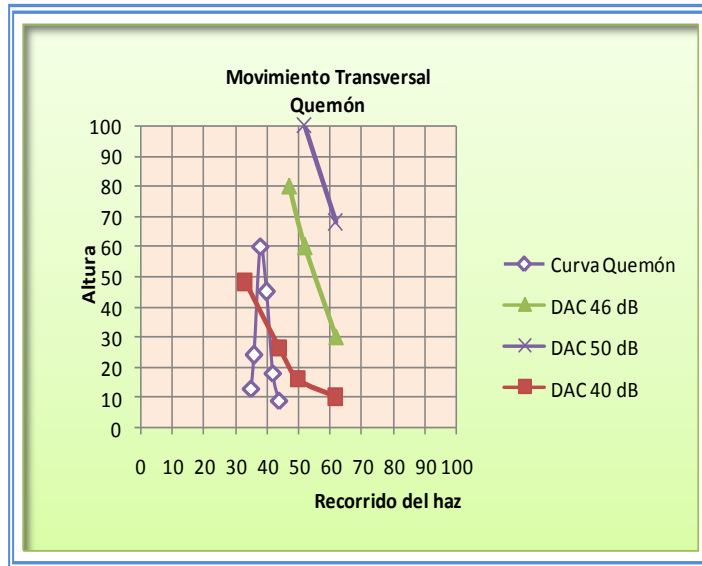
DESPLAZAMIENTO TRANSVERSAL	
Recorrido del Haz Vs Altura	
Recorrido (mm)	Altura (%)
35	13
36	24
38	60
40	45
42	18
44	9

Como se puede observar la mayor señal obtenida por el defecto llamado **Q u e m ó n** con una ganancia de **40 d B**, es mayor a la curva DAC que posee la misma ganancia, con ello se puede concluir que el defecto es de mayor tamaño al de 1/16 in perteneciente a la Curva DAC; por consiguiente se trata efectivamente de un defecto, cuya distancia de recorrido muestra la profundidad a la que se encuentra.

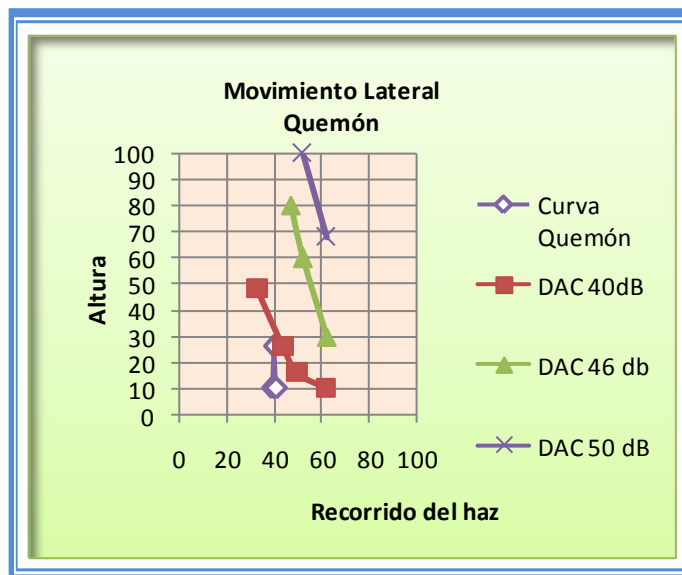
DESPLAZAMIENTO LATERAL	
Recorrido del Haz Vs Altura	
Recorrido (mm)	Altura (%)
39	10
40	26
41	10

Con lo anteriormente observado se deduce que la señal producida por el quemón es de menor intensidad que la señal perteneciente a la curva DAC de 40dB, por ende pertenece a una indicación más no a un defecto.

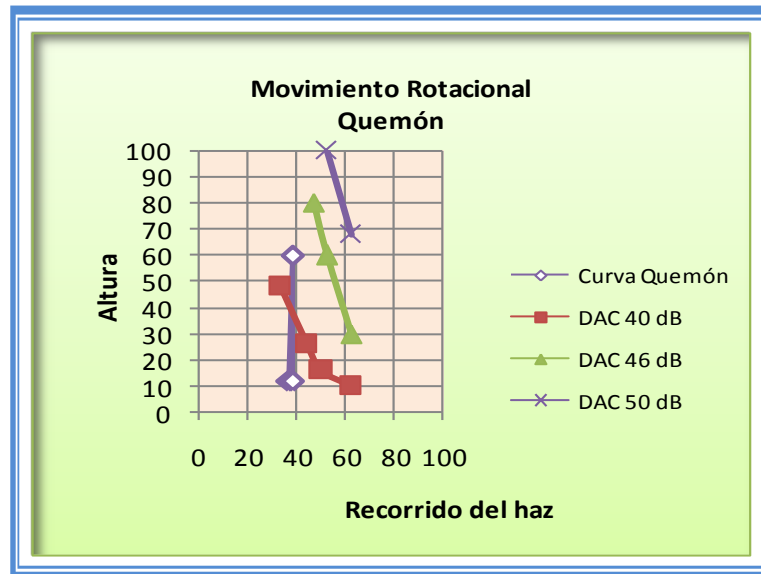
DESPLAZAMIENTO ROTACIONAL	
Recorrido del Haz Vs Altura	
Angulo (°)	Altura (%)
11	12
0	60
6	12

Como se observa la señal producida por el quemón es mayor que la curva DAC, las dos curvas mantienen la misma ganancia de 40 dB, de esto se concluye que la intensidad de la señal corresponde efectivamente a un defecto y cuyo tamaño es mayor a 1/16in correspondiente a la curva DAC.

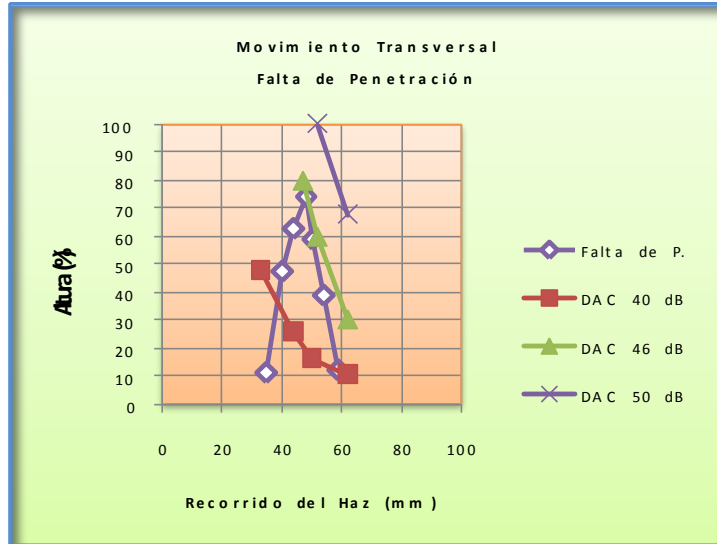
DESPLAZAMIENTO TRANSVERSAL	
Recorrido del Haz Vs Altura	
Recorrido (mm)	Altura (%)
35	11
40	48
44	63
48	74
50	59
54	39

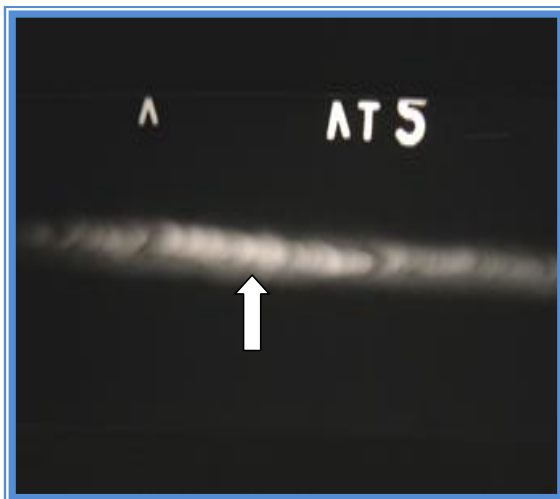
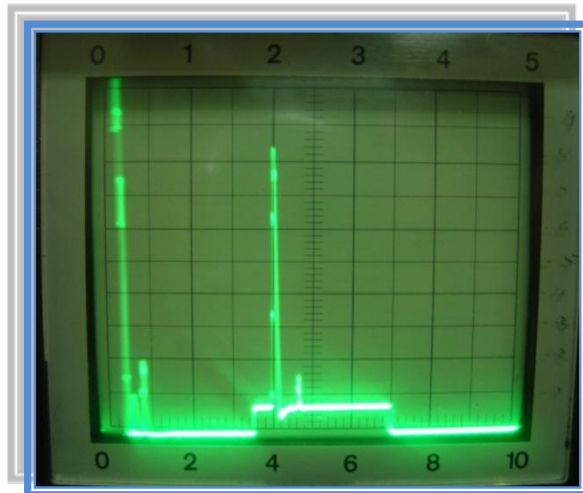
PENETRACIÓN EXCESIVA .

Como se puede observar la radiografía presenta su indicación característica, con gran porcentaje de altura que sirve para identificar si pertenece o no a un defecto, esto al compararla con las curvas DAC correspondientes.

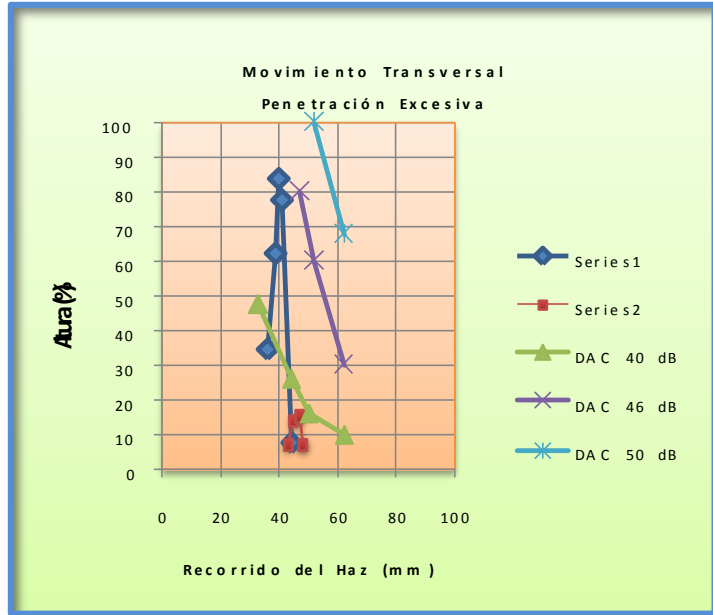
DESPLAZAMIENTO TRANSVERSAL			
Recorrido del Haz Vs Altura			
Recorrido (mm)		Altura (%)	
1er. Pico	2do. Pico	H1	H2
36	43	35	8
39	45	62	15
40	47	84	16
41	48	78	8
44	48	8	0

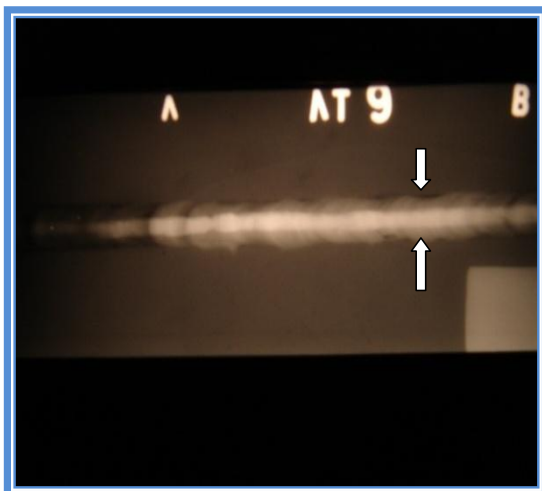
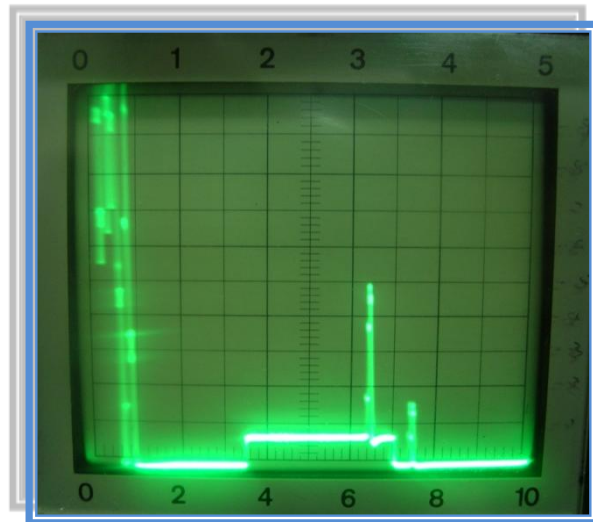
FALTA DE FUSIÓN.

En las figuras anteriores se muestran tanto la radiografía como su correspondiente curva característica presente en esta discontinuidad.

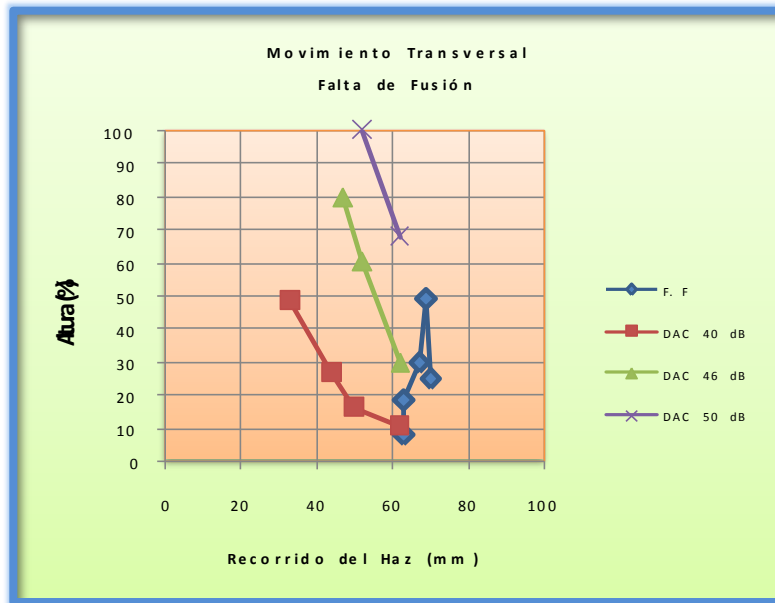
DESPLAZAMIENTO TRANSVERSAL	
Recorrido del Haz Vs Altura	
Recorrido (mm)	Altura (%)
70	25
69	49
67	30
63	18

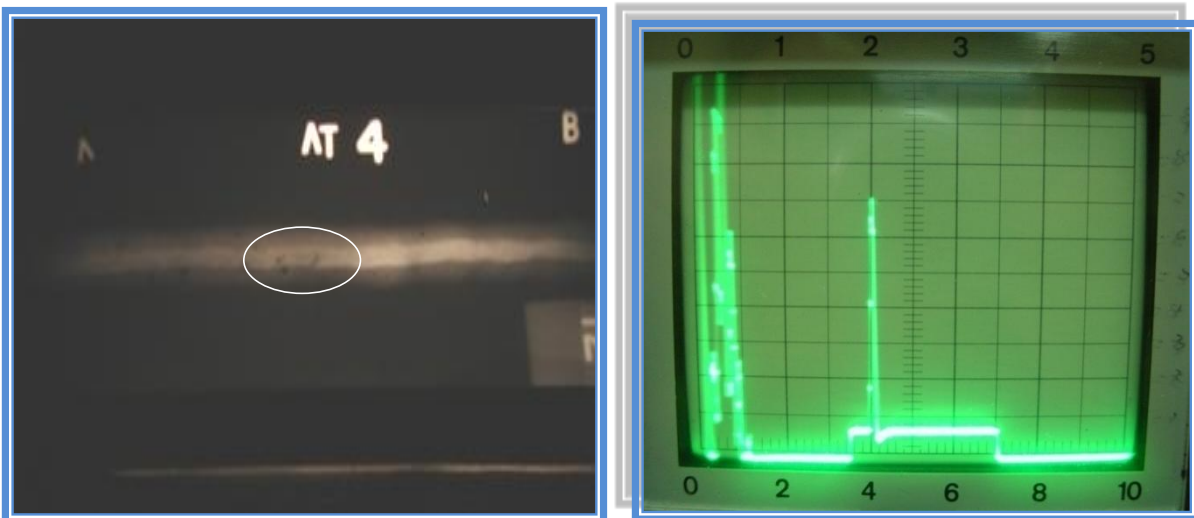
ESCORIAS.

A continuación se muestra la curva característica obtenida en este ensayo:

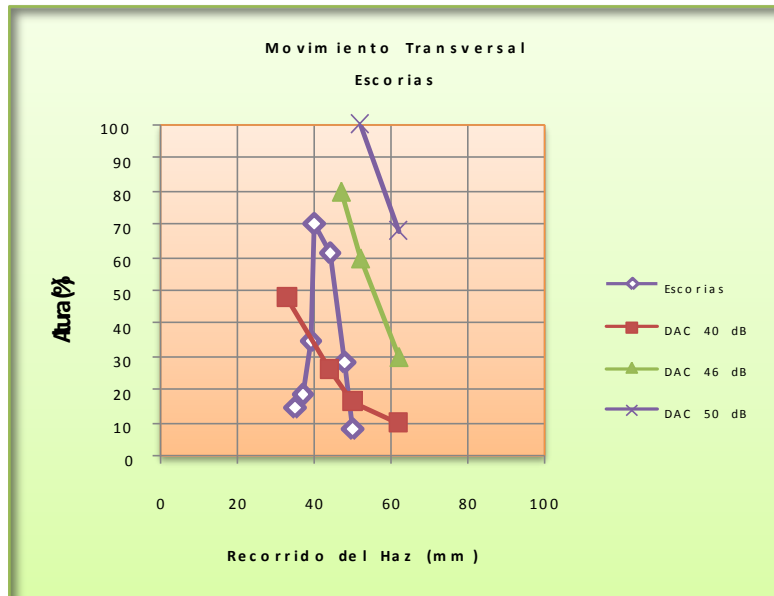
DESPLAZAMIENTO TRANSVERSAL	
Recorrido del Haz Vs Altura	
Recorrido (mm)	Altura (%)
35	15
37	19
39	35
40	70
44	61
48	28
50	8

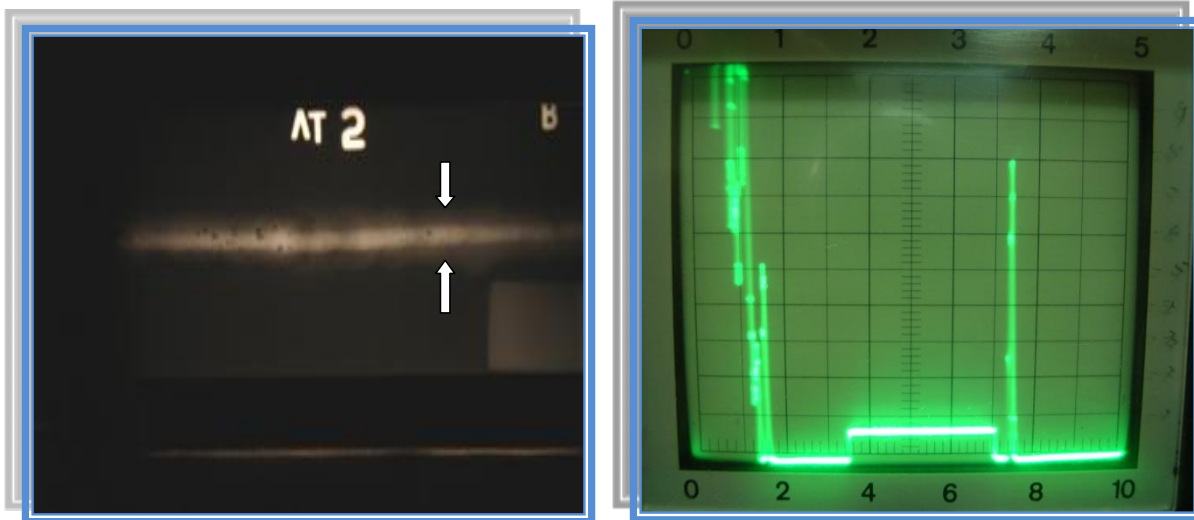
MORDEDURAS.

En la anterior toma fotográfica se puede observar la curva característica de la discontinuidad en estudio, la cual posee una gran intensidad y altura.

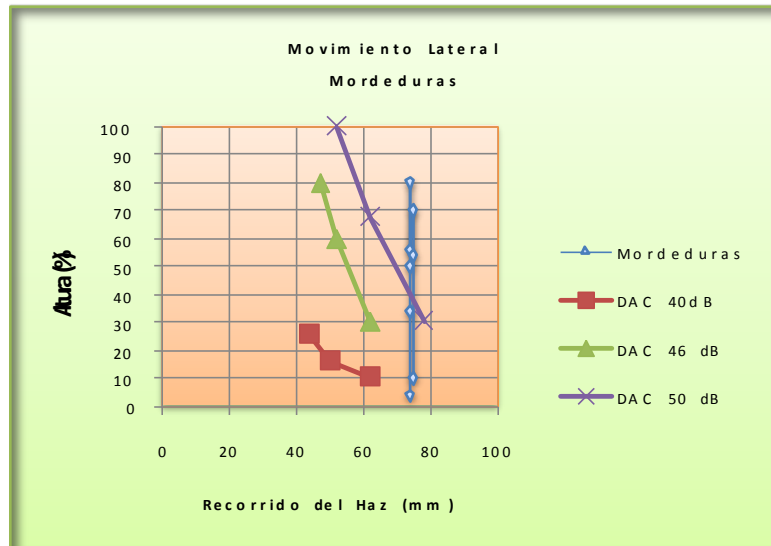
DESPLAZAMIENTO LATERAL	
Recorrido del Haz Vs Altura	
Recorrido (mm)	Altura (%)
74	4
74	34
74	50
74	80
74	56
75	70
75	54

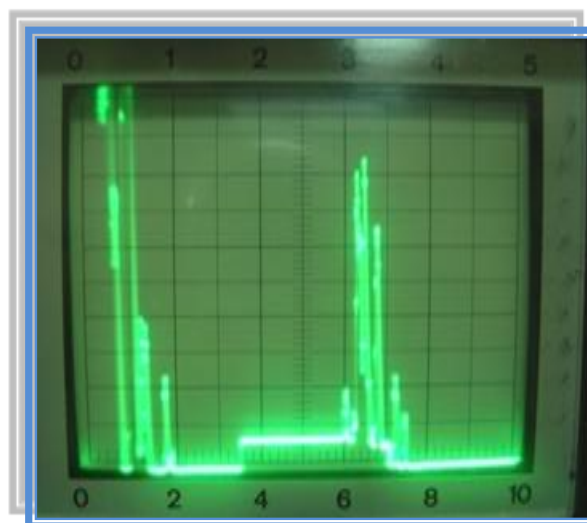
POROS.

Curva característica de los poros.

Por lo difícil de las indicaciones que se obtuvieron en la inspección y lo difícil de caracterizar un solo poro lo que se optó es decir que a simple vista por la cantidad de

indicaciones o señales presentes la heterogeneidad es un nido de poros, que posiblemente se encuentran presentes en el último cordón de soldadura ya que la mayoría de ellos se concentran a una distancia de recorrido de 70 mm.

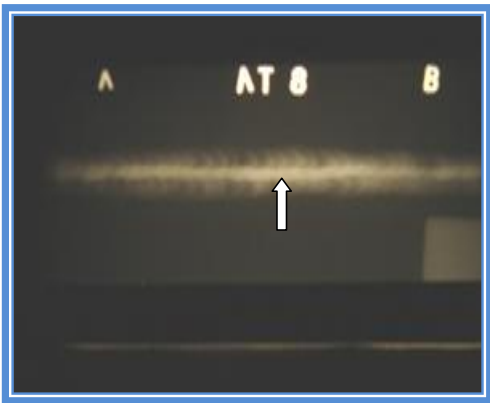
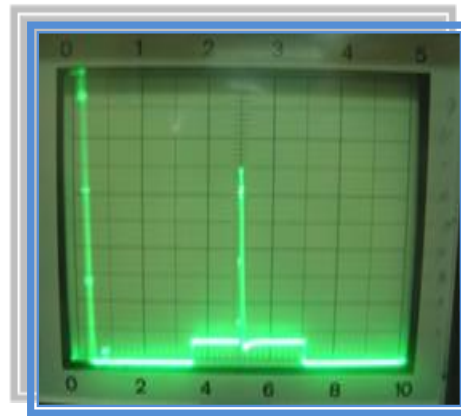
FISURAS LONGITUDINALES.

Curva característica de las fisuras longitudinales.

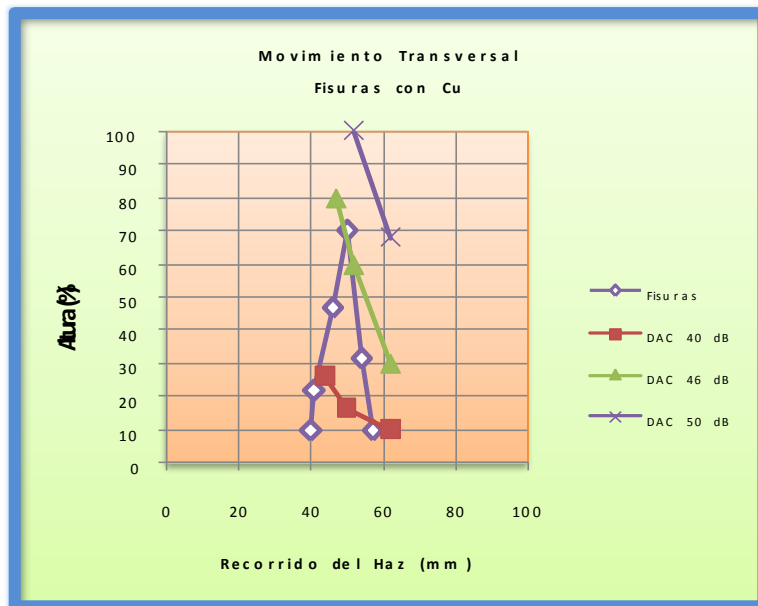
DESPLAZAMIENTO TRANSVERSAL	
Recorrido del Haz Vs Altura	
Recorrido (mm)	Altura (%)
57	10
54	32
50	70
46	47
41	22
40	10
