**“CARACTERIZACIÓN DE DEFECTOS EN UNIONES SOLDADAS
UTILIZANDO EL MÉTODO DE ULTRASONIDOS”.**

TESIS DE GRADO .

**Previa la obtención del Título de:
INGENIERO MECÁNICO .**

ESCUELA SUPERIOR POLITÉCNICA DE CHIMBORAZO

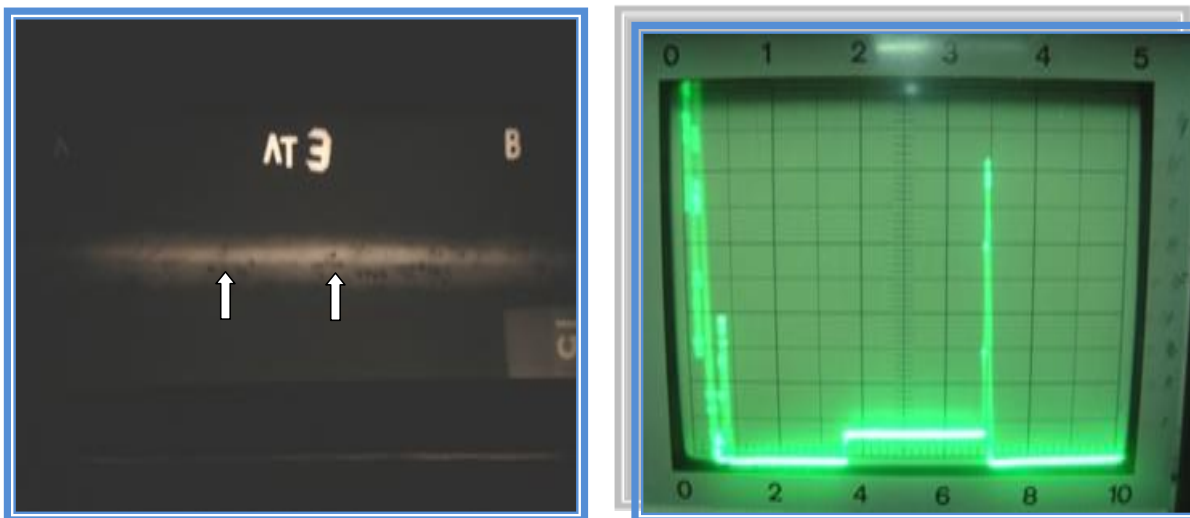
FISURAS TRANSVERSALES.

En la anterior toma fotográfica se puede notar la forma de la señal característica que se obtuvo al inspeccionar esta discontinuidad.

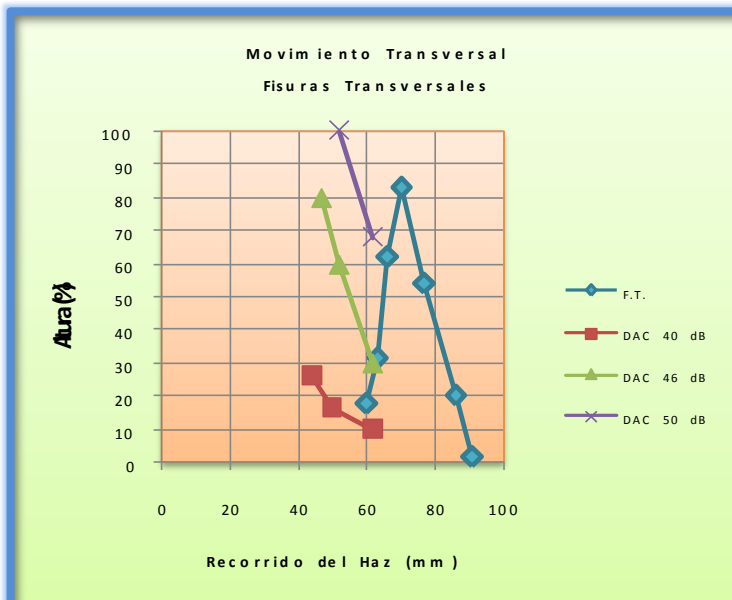
DESPLAZAMIENTO TRANSVERSAL	
Recorrido del Haz Vs Altura	
Recorrido (mm)	Altura (%)
60	18
63	32
66	62
70	83
77	54
86	20
91	2

Es claramente visible que el mayor pico de la curva correspondiente a las fisuras transversales sobrepasa la curva DAC correspondiente a los 50dB (mismos decibeles de la inspección de la probeta) con lo cual se puede decir que efectivamente es un defecto y su tamaño es mayor a 1/16in.

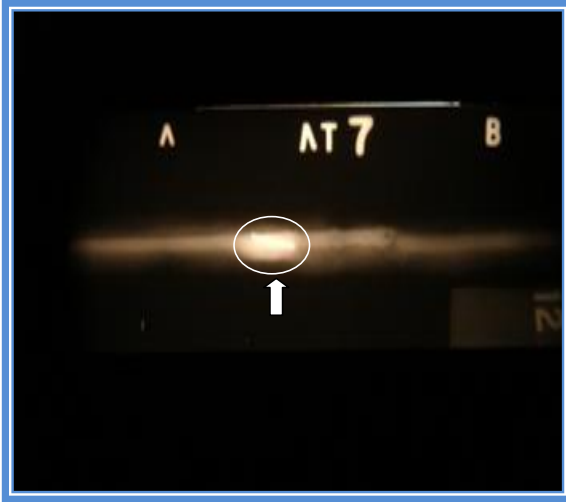
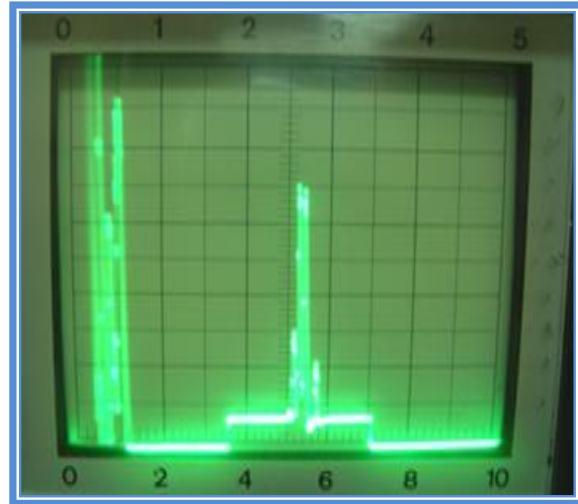
INCLUSIÓN.

Con la curva característica anterior obtenida al realizar la inspección de la inclusión se procede a compararla con las curvas DAC correspondientes y observar que conclusiones podemos sacar de ello.

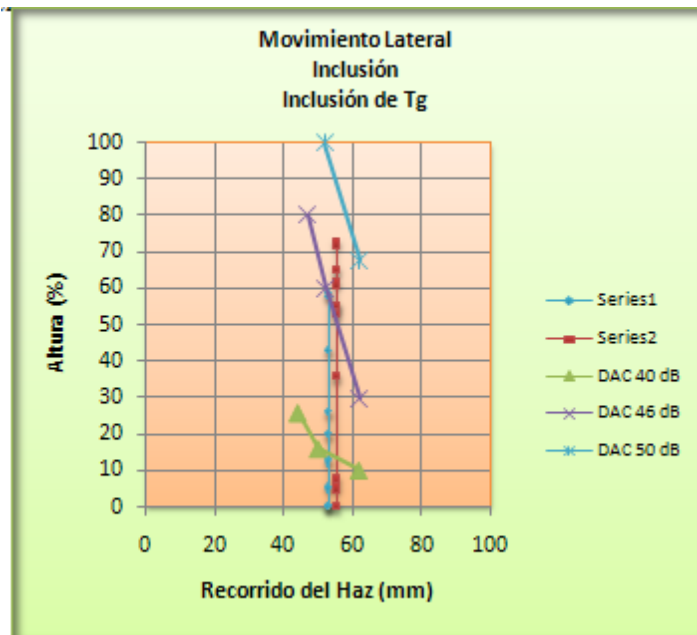
DESPLAZAMIENTO LATERAL			
Recorrido del Haz Vs Altura			
Recorrido (mm)		Altura (%)	
1er. Pico	2do. Pico	H1	H2
53	55	13	0
53	55	26	8
53	55	58	53
53	55	59	62
53	55	43	55
53	55	20	55
53	55	6	65
53	55	0	73
53	55	0	36
53	55	0	6

Con la ganancia de 50 dB que se ha dado para la inclusión comparamos su indicación con la curva DAC correspondiente, y, se determina que la señal corresponde a una indicación mucho tanto en indicación como en tamaño respecto al defecto patrón.

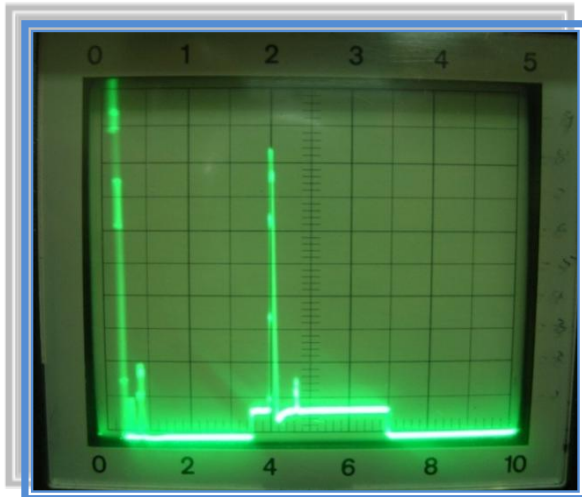
Desplazamiento Transversal

PENETRACIÓN EXCESIVA

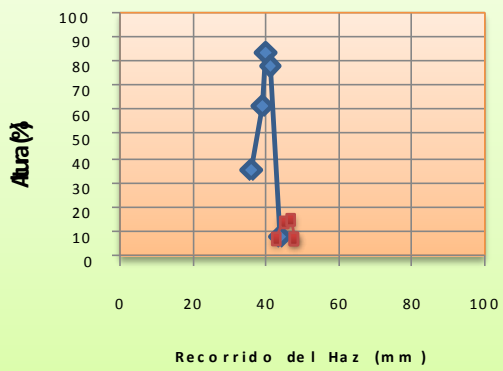
Movimiento Transversal
Penetración Excesiva

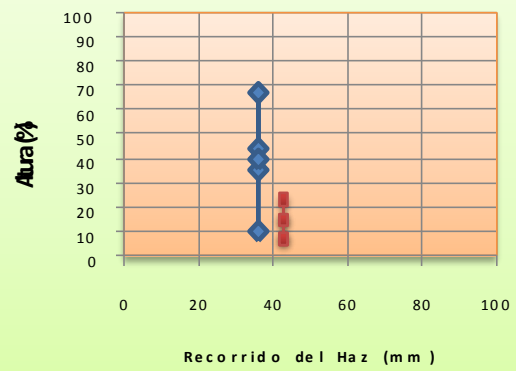
Movimiento Lateral
Penetración Excesiva

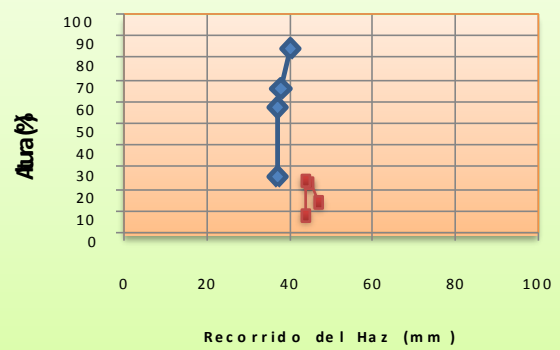
Movimiento Rotacional
Penetración Excesiva

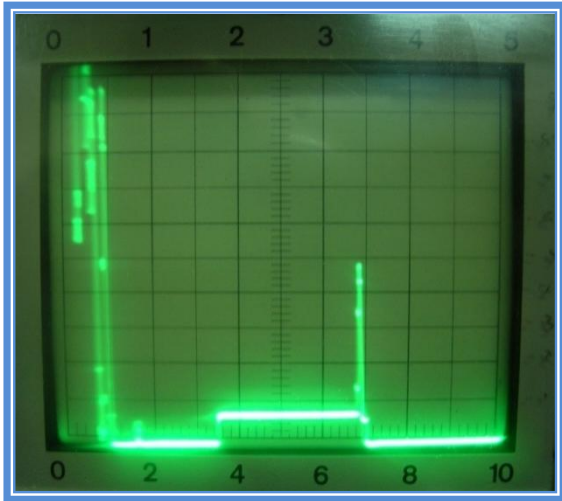
Desplazamiento Transversal

FALTA DE FUSIÓN

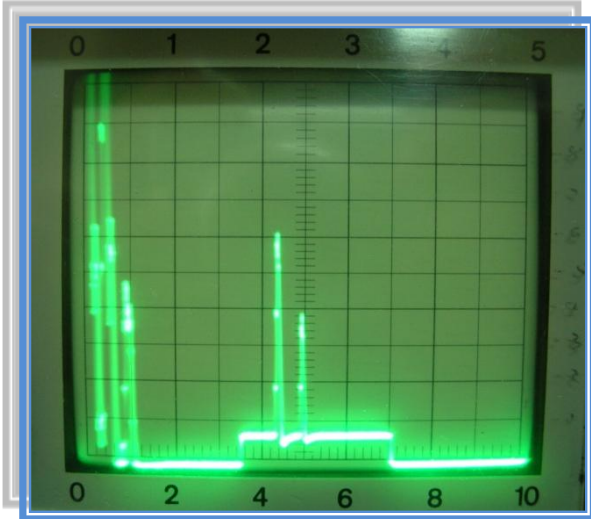
Desplazamiento Transversal

ESCORIAS

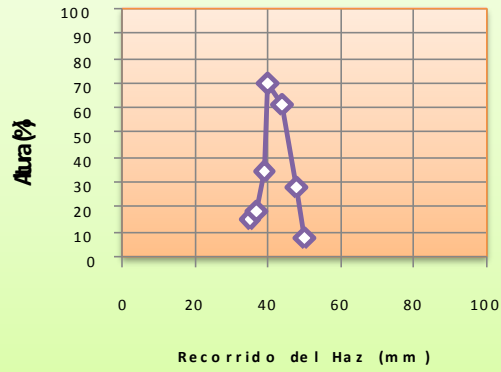
Movimiento Transversal Escorias

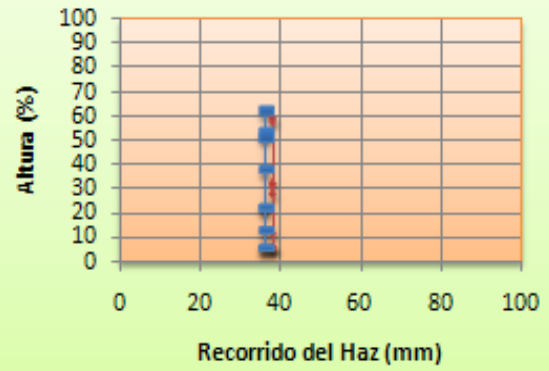
Movimiento Lateral Escorias

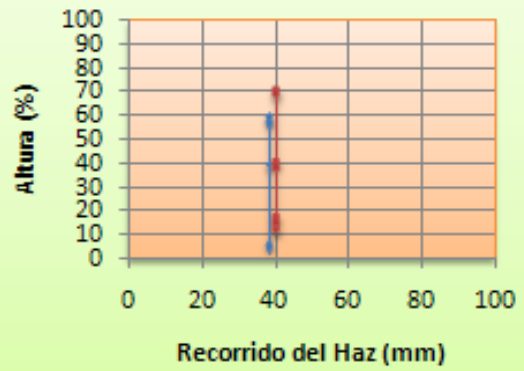
Movimiento Rotacional Escorias

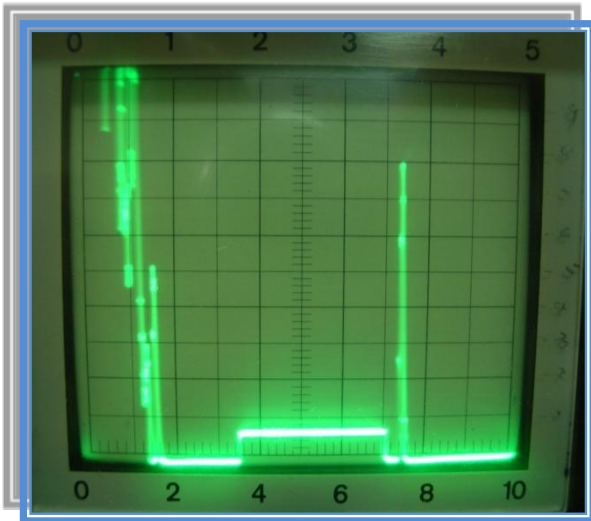
Desplazamiento Transversal

MORDEDURAS

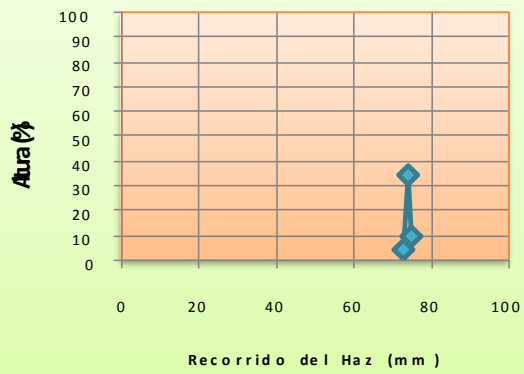
Movimiento Transversal
Mordeduras

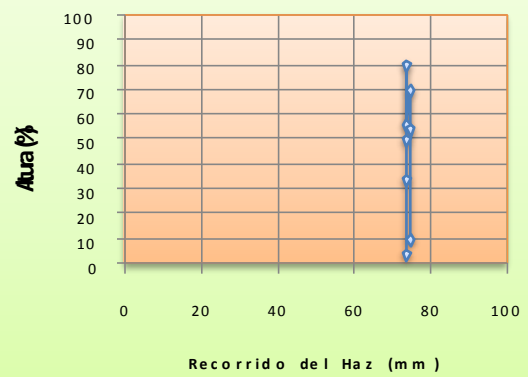
Movimiento Lateral
Mordeduras

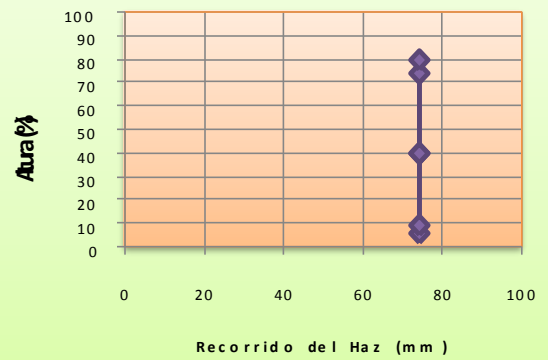
Movimiento Rotacional
Mordeduras

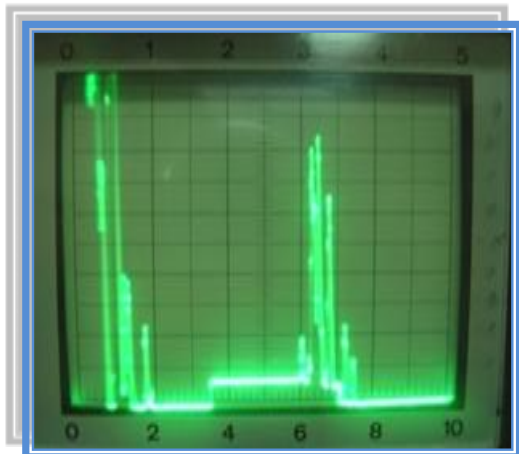
Desplazamiento Transversal

P O R O S

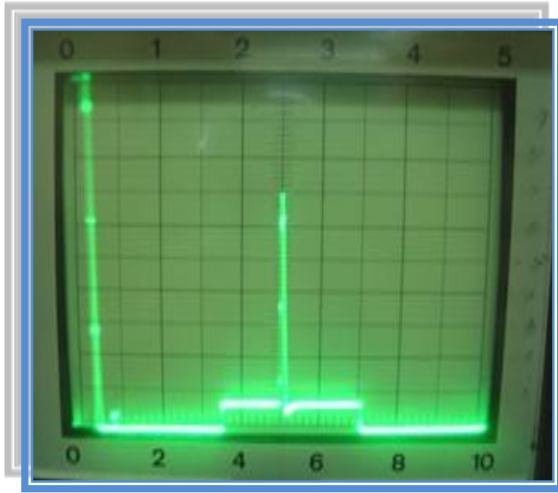
Desplazamiento Transversal

FISURAS LONGITUDINALES.

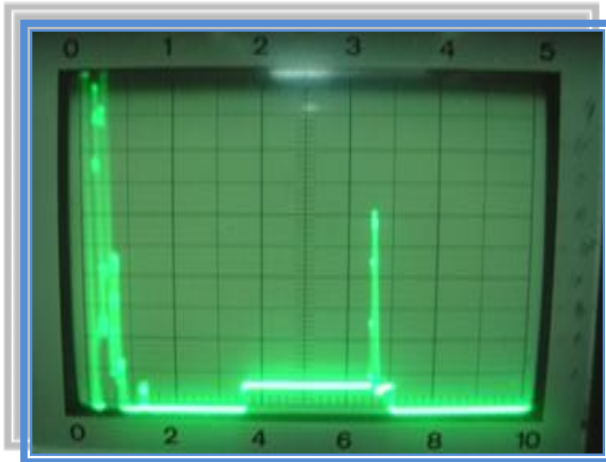
Desplazamiento Transversal

FISURAS TRANSVERSALES

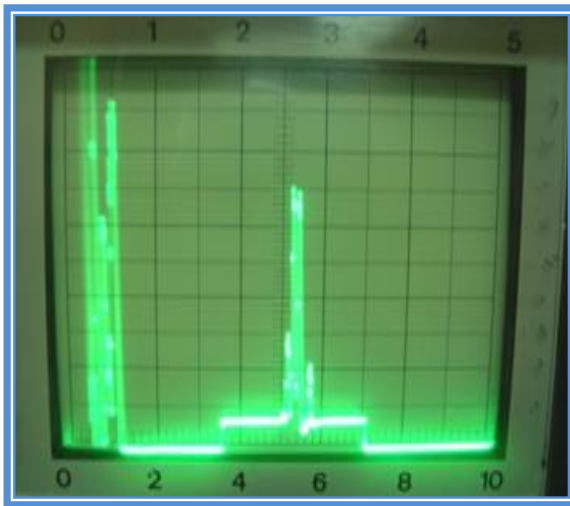
Desplazamiento Lateral

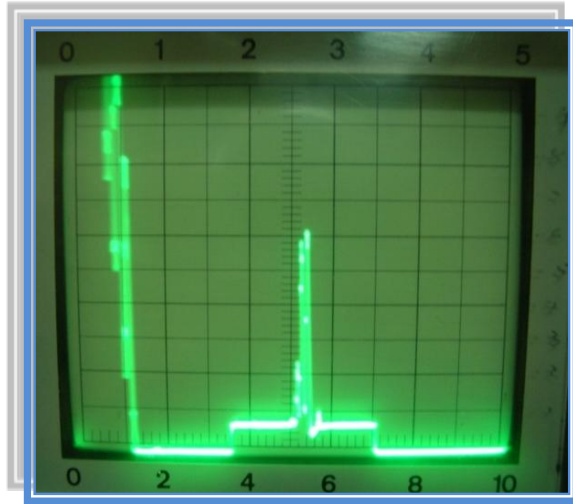
Movimiento Transversal
Inclusión
Inclusión de Tg

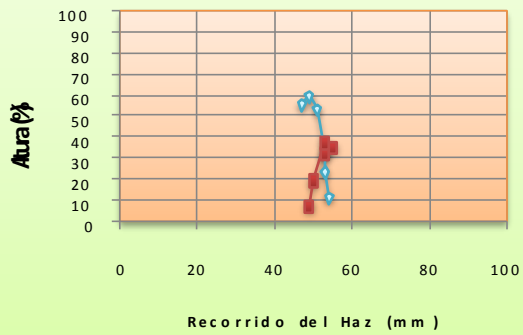
Movimiento Lateral
Inclusión
Inclusión de Tg

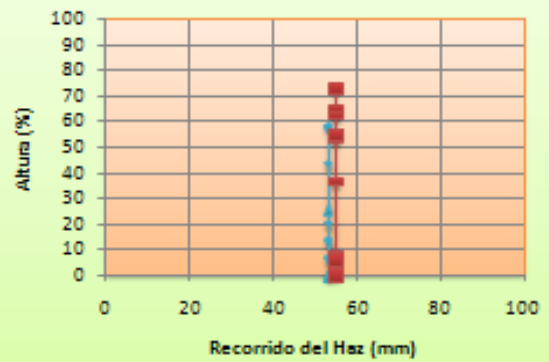
Desplazamiento Rotacional.

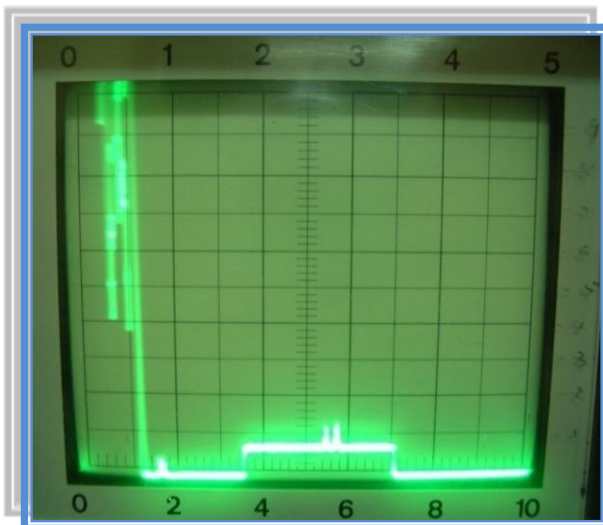
Movimiento Rotacional
Inclusión
Inclusión de Tg
